# 熊本地震の復旧状況 (NEXCO 西日本の取組み)

NEXCO 西日本

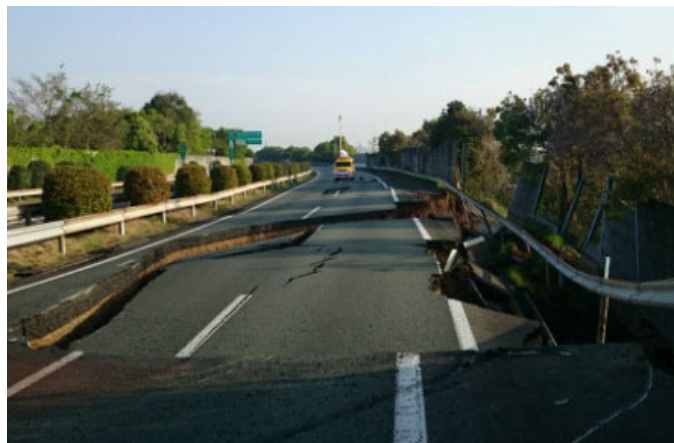
九州自動車道の植木IC~八代IC間では、盛土のり面の崩落や橋梁・跨道橋の損傷が発生した。このうち、前震・本震の震源から近い益城熊本空港IC~嘉島JCT間では、益城バスストップ付近において盛土が約60m区間にわたり崩落し(写真-1)、木山川橋(橋長867m 32径間の鋼鈑桁橋)では支承や橋桁に大きな損傷が生じるなど甚大な被害を受けた。(図-2)

写真－1 益城 BS 付近 盛土のり面崩落

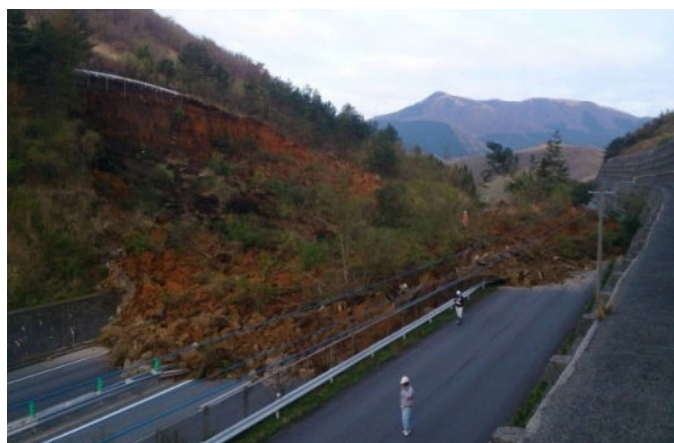
また、大分自動車道の湯布院IC~日出JCT間では、約2万m<sup>3</sup>の切土のり面が崩落し(写真-2)、並柳橋(橋長422m 8径間の鋼トラス橋と鋼鈑桁橋の複合構造)では支承と橋桁に損傷が発生するなど

写真－2 由布岳 PA 付近 切土のり面土砂崩落

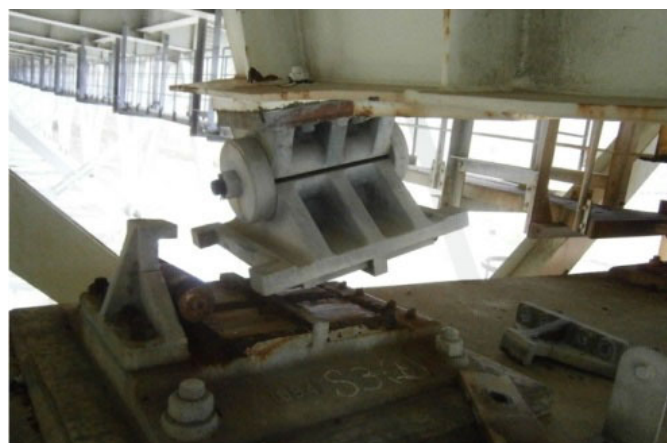
ちらも大きな被害を受けた。(写真－3)

写真－3 並柳橋 支承損傷

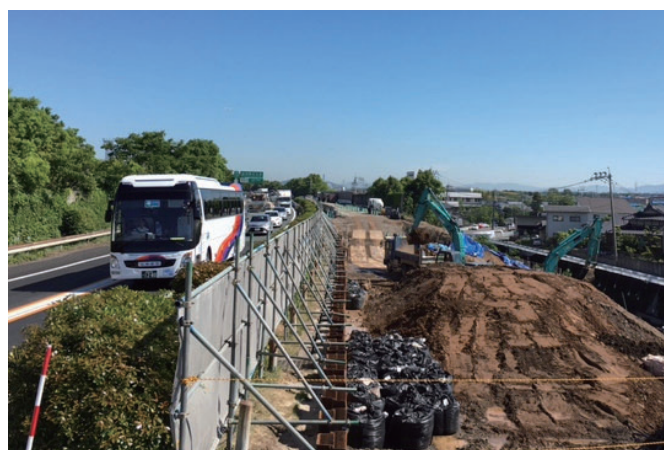
写真-4 益城 BS 付近 盛土のり面 応急復旧状況

九州自動車道の益城熊本空港IC～嘉島JCT間については、盛土の崩落や木山川橋の損傷状況を踏まえ、崩落を免れた上り線を対面通行にて交通開放すべく応急復旧作業を進めた。盛土の崩落箇所については、余震による更なる被害拡大を防ぐため、上下線を分離する中央帯付近に土留め矢板を設置した。(図-3、写真-4) 木山川橋については、橋桁を仮受けするためのサンドルを設置、また、支承部付近の桁は変形損傷していたため、支点部に掛かる荷重を分散させ桁の座屈を回避するため桁端部にベントを設置して仮受けを行うこととした。(写真-5)

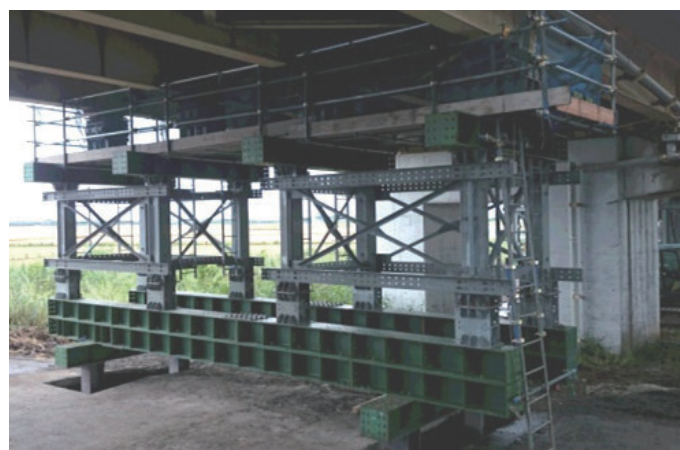
写真-5 木山川橋 応急復旧状況

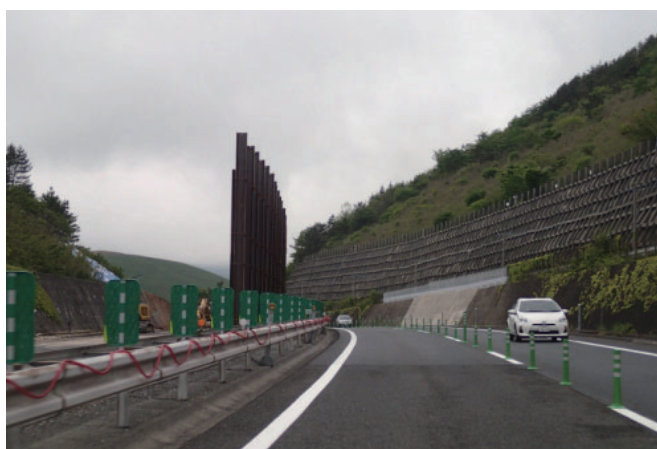
写真－6 由布岳 PA 付近 応急復旧状況

大分自動車道の湯布院 IC ～日出 JCT 間については、切土のり面崩落箇所と並柳橋の損傷状況を踏まえ、上り線を対面通行にて交通開放を目指すこととした。崩落箇所については、下り線側の土砂を排除後、余震による崩落を防ぎ通行車両の安全を確保するため、のり面の保護と上下線を分離する中央帯付近に土留め工を設置した。(図－4、写真6) また、橋脚高が最大 50m の並柳橋については、多発する余震により橋梁下面に設置されている検査路からの損傷確認作業が難航したが、無人航空機ドローンを併用しながら橋梁専門家による点検を行い、4 月 21 日に損傷の全容を把握することができた。並柳橋は、端支点部付近の鈑桁が地震力を受け大きく変形しており、支点部の鈑桁をコンクリートで巻き立て応急的に支点支持することとした。(写真－7)

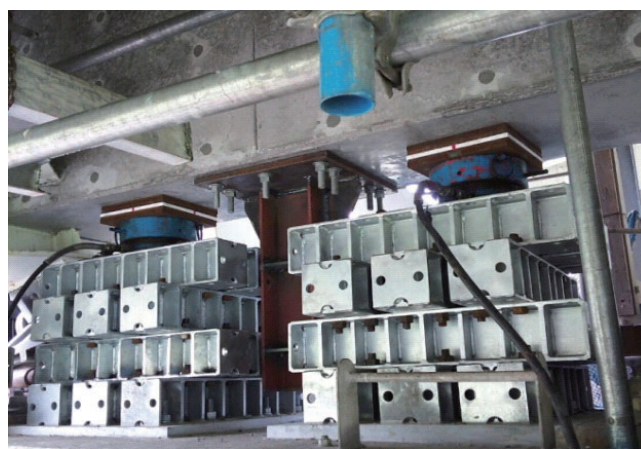
写真－7 並柳橋 応急復旧状況

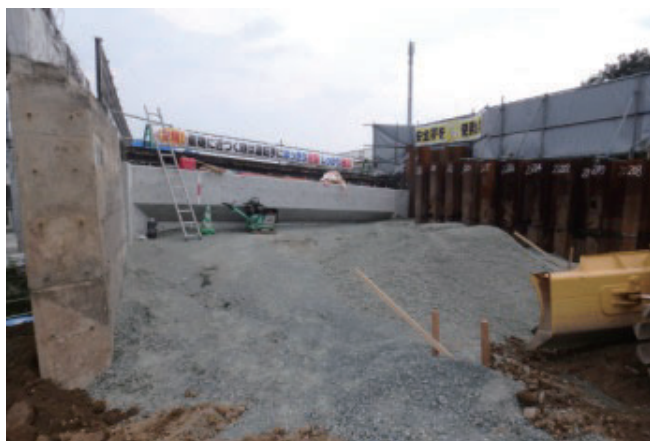
写真－8 益城 BS 付近 盛土のり面復旧状況

九州自動車道の益城熊本空港 IC～嘉島 JCT 間では、崩落した盛土のり面について、地盤安定処理を行い盛土の再構築を実施、作業を進める中で明らかになった隣接する秋津川橋の A1 橋台の損傷箇所についても併せて補修を行っている。(写真－8)

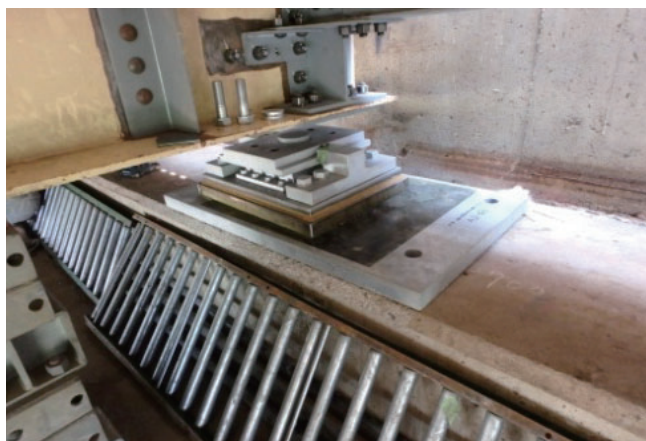
写真－9 木山川橋 支承復旧状況

また、橋全体が損傷を受けた木山川橋については、鋼製支承の全数 352 箇所を取替えるとともに(写真－9)、支点部付近の座屈損傷を受けた約 220 箇所について桁の部分取替えを行っている。(写真－10) 桁の補修が完了した箇所から順次、地震によりずれた桁を最大で橋軸方向に 56cm、橋軸直角方向に 66cm 移動させ元の位置に戻す作業を進めている。

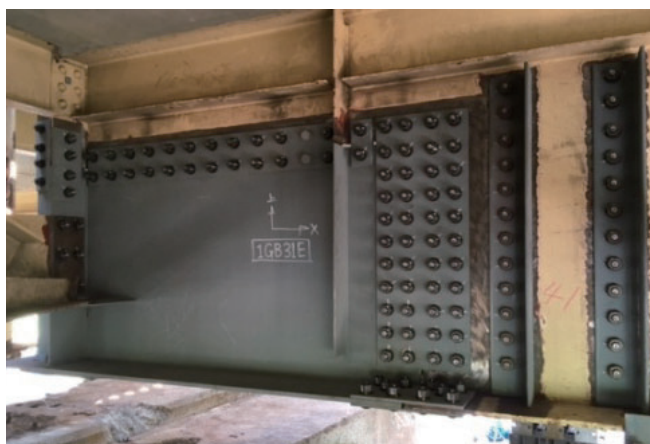
写真－10 木山川橋 桁損傷復旧状況

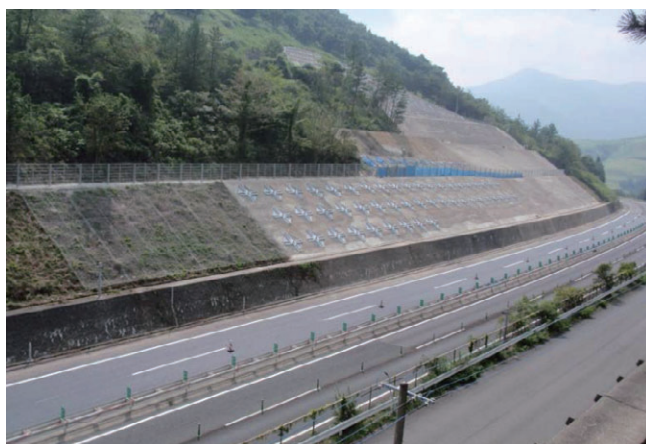
写真－11 由布岳 PA 付近復旧工事完了

大分自動車道の湯布院 IC～日出 JCT 間では、並柳橋の応急復旧を上下線とも完了させ、現在、本復旧に向けた設計検討を実施しているところである。また、切土のり面崩落箇所については、区域外の新たな用地取得を行い、のり面を切り直してグラウンドアンカーを設置するなど斜面の安定化工事を終日対面通行規制で実施していましたが、復旧工事完了に伴い平成 28 年 9 月 15 日に終日対面通行規制を解除した。(写真－11)
