熊本地震災害への対応と今後の課題について

大分県 土木建築部 道路保全課

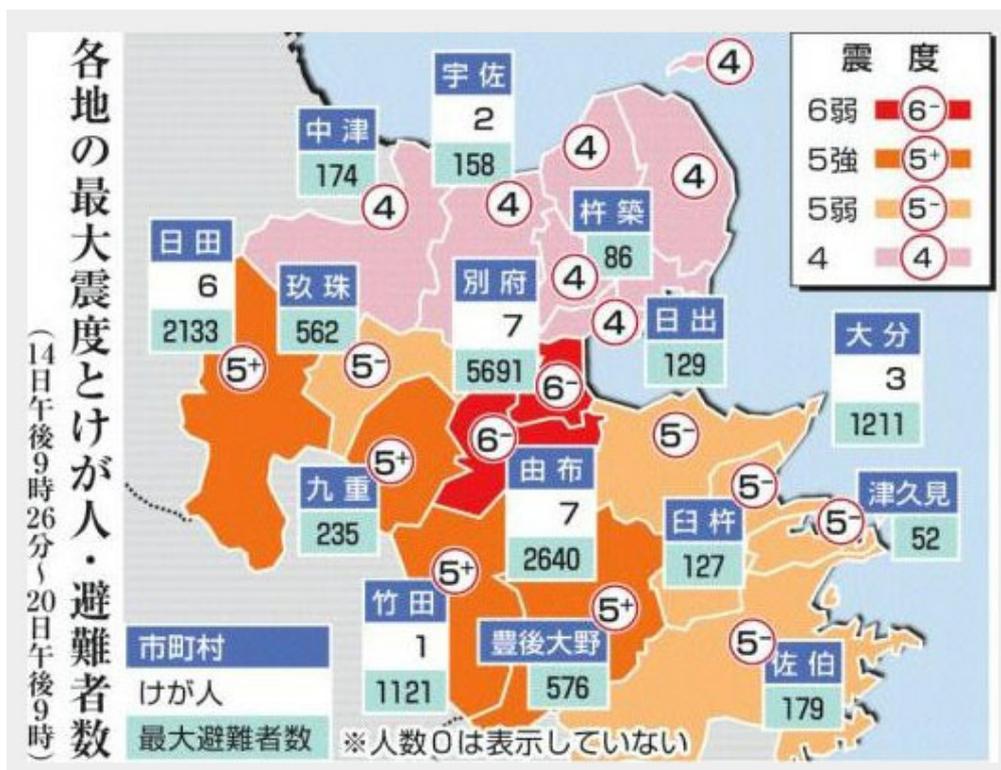
図-1 県内各地の最大震度とけが人、避難者数（4/29時点資料）

本年4月16日（土）未明に発生した「平成28年熊本地震」により、大分県の中央に位置する由布市、別府市で最大震度6弱を記録したのをはじめ、豊後大野市、竹田市、九重町、日田市で震度5強、その他の地域でも震度4以上となり、様々な被害が発生しました（図-1）。当初は、14日（木）21時26分に発生した、いわゆる“前震”により日田市や臼杵市、佐伯市など広範囲に最大震度4を観測しましたが、わずかな落石などによる道路被害が数箇所発生した程度でした。その2日後に“本震”が起き、さらに長く頻発する地震動はまさに想定外であり、被災箇所の対応はもとより、県内の道路の維持管理の在り方やその体制等にたいへん苦慮したところです。

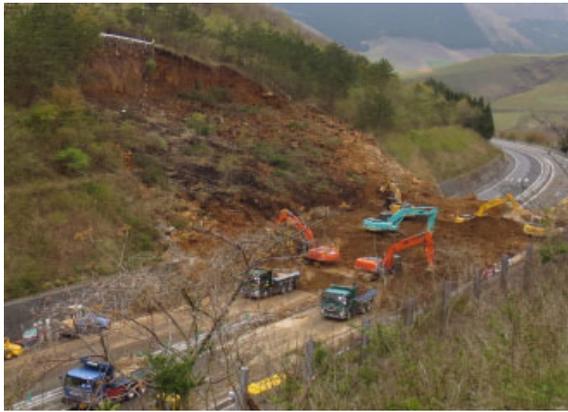
写真1-1 被災後の復旧状況 大分→湯布院方向

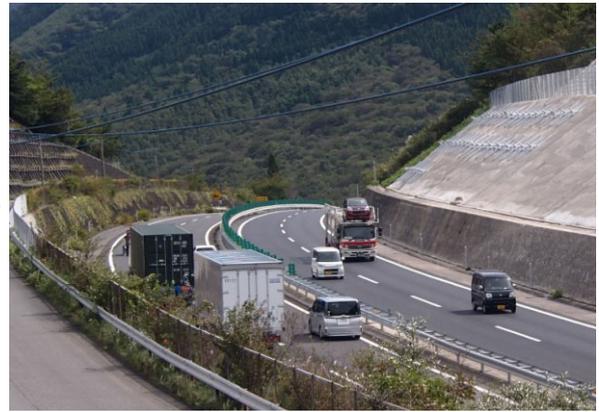
写真1-2 現状 湯布院→大分方向

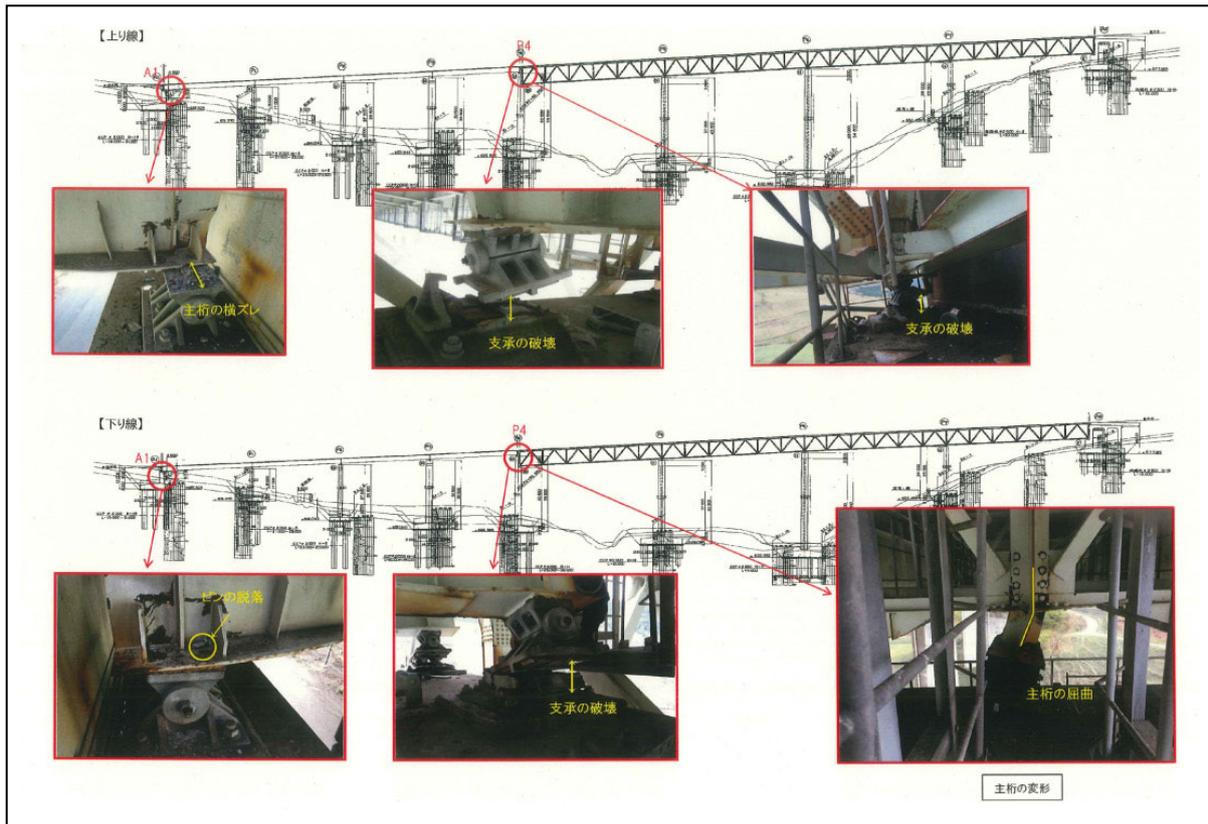
写真2 並柳橋の被災状況

県下各地に被害をもたらした熊本地震ですが、地震による災害復旧事業の申請箇所は、県・市町村で道路79箇所（うち橋梁6箇所）、河川8箇所、港湾等7箇所、計94箇所と道路箇所数が大宗を占め、その多くは道路のり面の崩壊あるいは落石でした。橋梁被害においては、前述の九州横断自動車道の並柳橋のほか、市町村道の橋梁に数橋被災があったものの、県管理の橋梁についてはジョイント部が損傷したケースがあった程度で交通止めを伴うような被害はありませんでした。

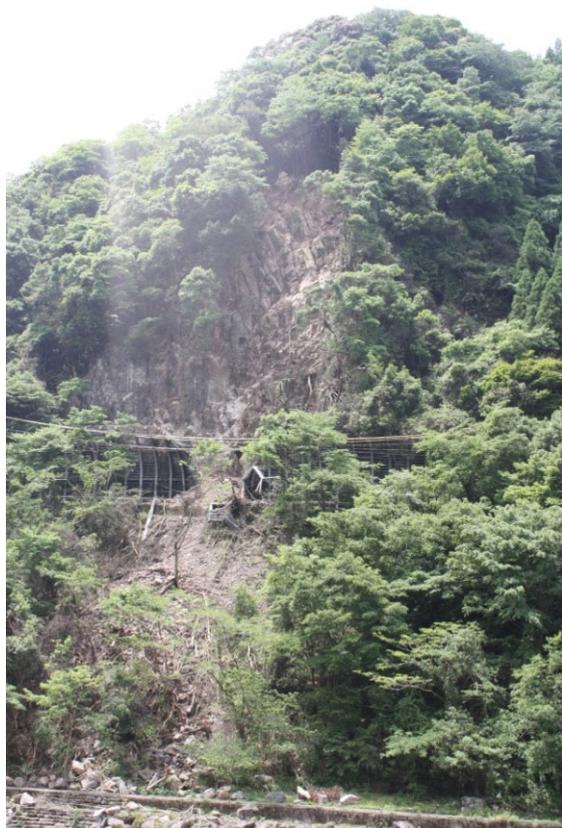
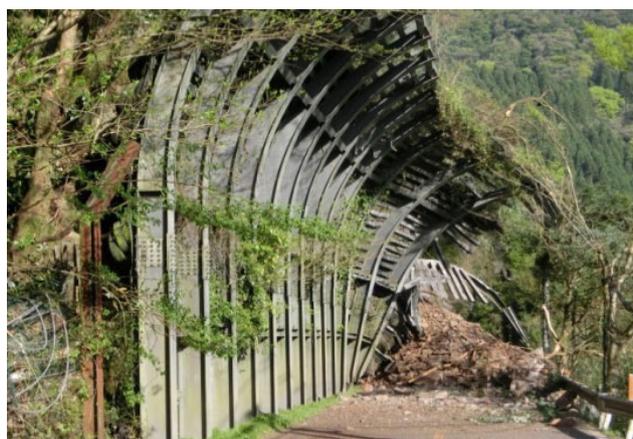
当該路線は、日田市中心部から隣県である熊本県の小国町や阿蘇市を結び、観光や産業を支える重要な路線です。地震により 80m を超える高さののり面から崩土、落石が発生し、落石防護柵を突き破り直下の国道、河川に堆積しました。全面通行止めになった直後から、地元の皆さまはもちろんのこと、熊本県内の市町村や経済界など、各方面から早期復旧に向けた強い要望をいただき、何としても九州北部の幹線道路の早期開放を実現すべく、様々な手段を講じました。現地調査や復旧工法の選定等に際しては、国土技術総合研究所や土木研究所、九州地方整備局の助言をいただくとともに、学識経験者や国、コンサルタント等で構成する「検討会議」を立ち上げ、早期に開放できるよう施工計画や現場管理を密に行いました。また、施工にあたっては垂直に近く切り立った非常に厳しい現場で

写真3-1 被災直後

あり、いかに迅速な作業を安全に行っていくか検討するなかで、のり面の整形に無人化機械の投入などの工夫をし、通行止めから約4か月後の8月26日の片側交互通行にこぎ着けたところです。年内の全面開放に向けて引き続き施工しています。

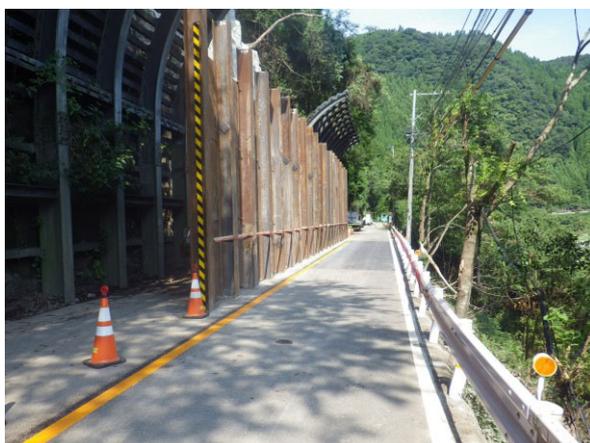
写真3-2 片側交互通行への開放状況

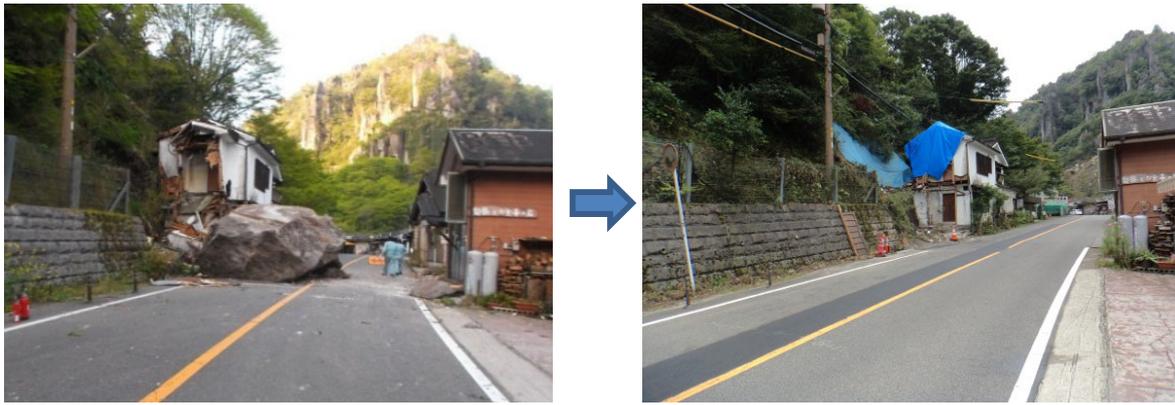
耶馬日田英彦山国定公園内で、「一目八景（ひとめはっけい）」といった新緑から紅葉期まで鮮やかな景観をみせる山々、奇岩の景勝地に位置する中津市耶馬溪町で急崖の斜面から写真4のような巨石が県道上に落下しました。飲食店（蕎麦屋）の一部が損壊したものの幸いにも人的被害はありませんでした。

写真4 被災直後と現在の復旧状況

被災後、巨石を撤去のうえ仮設防護柵を建て込んで片側交互通行にした後、災害関連緊急急傾斜地崩壊対策事業によりロープ掛工等を実施し、のり面の安全対策を行っています。まだ、工事は継続し

ていますが、秋の観光シーズン前の9月30日に規制を解除することができました。

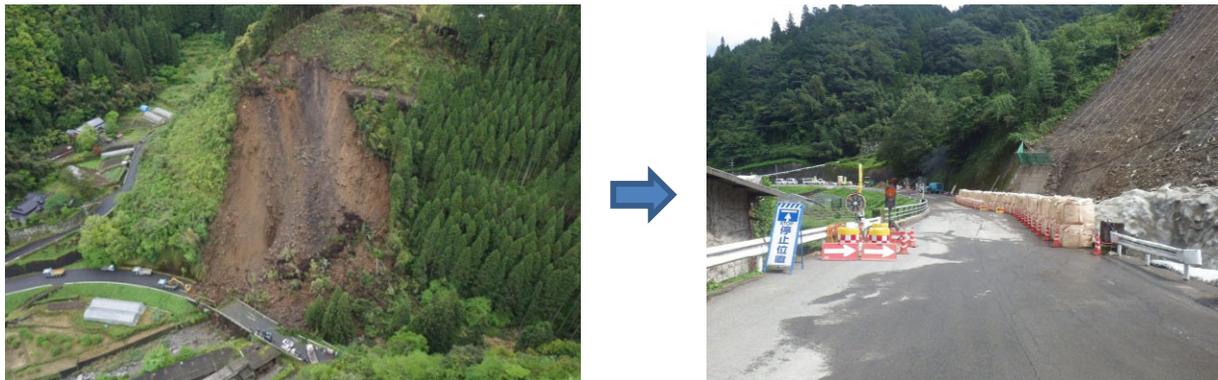
当該路線は地域の生活道路であり、熊本地震から12日後に発生しました。県道と交差する上野川（砂防指定地内に存する県管理河川）の右岸側斜面が高さ90m、幅60mにわたって崩壊しました。道路および砂防施設の災害復旧事業の採択により、現在も施工中ながら9月16日に片側交互通行に切り替えたところです。

写真5 被災直後と現在の復旧状況
