# 『大規模災害からの復興に関する法律』 に基づく道路の直轄権限代行による災 害復旧事業

## 〈関東地方整備局における取り組みについて〉

## ★国道144号鳴岩橋の災害復旧

## ★国道 413 号の災害復旧 〈権限代行事業の概要と取り組みについて〉

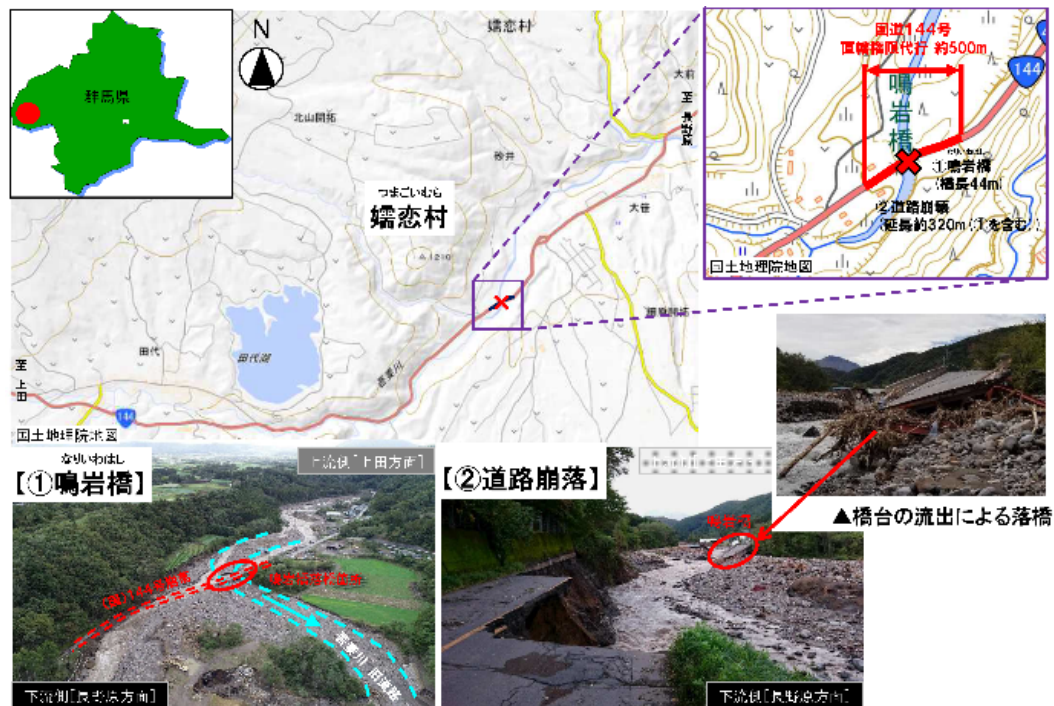
図－4 位置図・被災状況

鳴岩橋の橋台流出による落橋、及び鳴岩橋周辺の約 320m の道路が崩壊しており、被災状況や災害発生の経緯を確認するとともに、高崎河川国道事務所所有のドローンを用いて周辺の被災状況の確認や把握を行い、被害の全貌が明らかになりました。

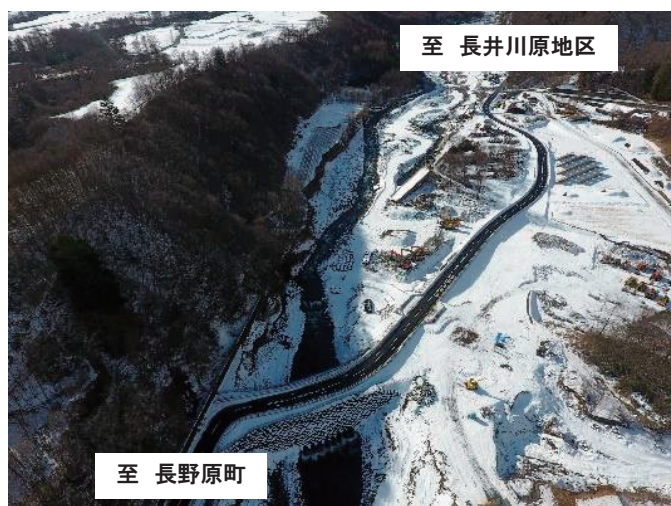
写真－6 緊急迂回路全景

12月26日（水）14時に緊急迂回路が開通しました。

これにより、長井川原地区から嬭恋村中心部へ向かう場合に必要だった大きな迂回は解消されることから、地域の利便性の回復が図られるとともに、群馬県が進める復旧工事の導線が確保されたことにより工事の進捗が加速することとなりました。

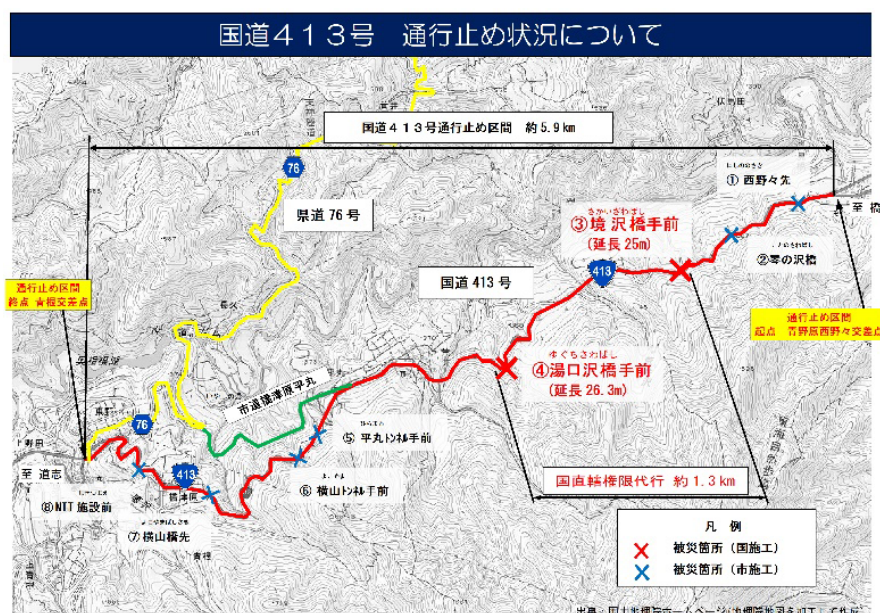
図－2 通行止め状況

台風 19 号の影響により、相模原市緑区で 10 月 10 日から 13 日までの総雨量が 877mm に達した。これまでに経験の無い豪雨を記録し、国道、県道、市道において土砂崩れなどの被害により通行止めを余儀なくされた。国道 413 号においても、神奈川県相模原市緑区青野原から同区青根間延長約 5.9km において全面通行止めとなった。特に同区間のうち境沢橋手前と湯口沢橋手前の 2 カ所では大規模な道路崩落が発生し、通行止め解除には大がかりな復旧工事が必要だった。

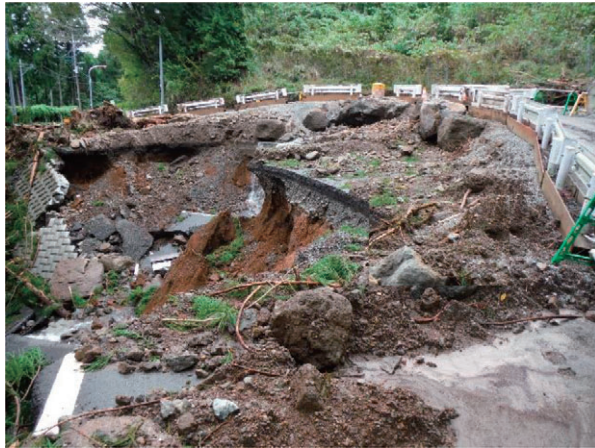
写真-1 被災状況

国土交通省では、復旧事業の緊急性、被害の程度等を鑑み年内の復旧を目標とした。被災状況としては、2 カ所とも谷地形で上流からの土石流により道路が崩壊していた。土砂、流木、ガレキの堆積に加え、電柱や NTT 線にも被害が及んでいたため、初期段階では国土交通省、相模原市、設計会社、施工会社および占有企業が一堂に会し、施工方法の検討及び最短工程での復旧を図るべく関係者間で調整を行った。日々の調整に加え 1 週間に 1 回調整会議を開催し進捗管理や工程調整を行った。時にはガレキ撤去作業の合間に地質調査や測量作業を行うなど、時間単位の調整も必要だった。また資材の需要が高まっていたため資材の確保が課題だったが、設計と同時に資材の在庫状況や納期を確認しつつ工事をすすめることで対応した。さらに森林伐採許可等の行政手続きも並行して進め、各機関には迅速に対応して頂いた。崩落土砂やガレキは、相模川水系広域ダム管理所の協力により近隣に仮置き場を確保した。

境沢橋手前

復旧工法として、地質調査や工期など総合的に検討した結果、盛土工法に決定した。

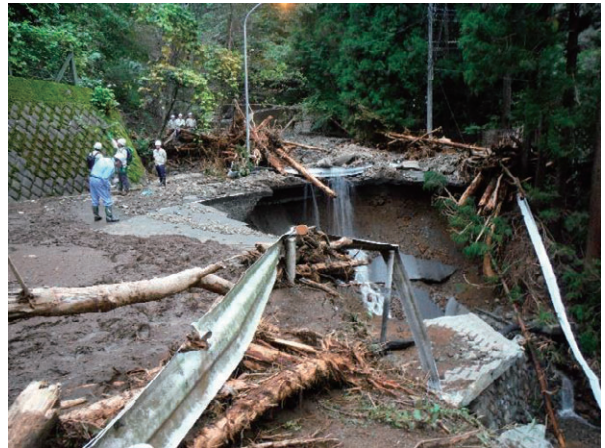
写真-2 被災状況

湯口沢橋手前
