# 「阪神高速 1 号環状線リニューアル工事 2020 南行」実施報告

阪神高速道路(株)保全交通部

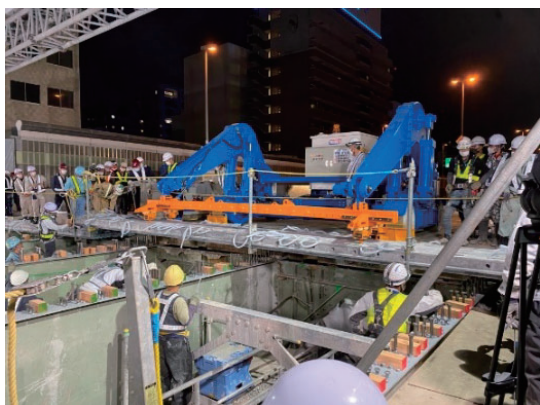
図-5 UFC 床版の架設状況

水平方向のひび割れや砂利化といった深刻な損傷の進展が確認された 12 号守口線(南森町・扇町付近)の RC 床版を、薄型・軽量で耐久性の高い超高強度繊維補強コンクリート (UFC:Ultra High Strength Fiber Reinforced Concrete) 床版への取り替えを行った。(図-5、図-6)

UFC 床版は、高強度かつ高耐久な RC 床版であり、構造物のライフサイクルコストの面において、従来の RC 床版と比較して極めて優れた床版である。また、従来の RC 床版と比較して重量が約 1/2 と非常に軽量であり、施工性にも優れている。専用架設機を用いることで都市内高速のような狭隘で厳しい施工条件下でも、施工が可能である。

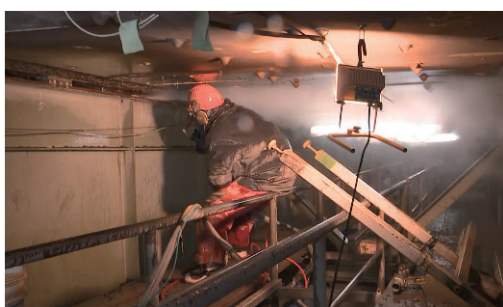
図-7 ウォータージェット工法の施工状況

UFC 床版の採用に加えて、通行止め開始以前よりウォータージェット工法 (図-7) を用いて既設床版と鋼桁の接合部の事前撤去を実施しておき、通行止め開始後すぐに既設床版の撤去ができるようにすることで、通常であれば2ヵ月以上の通行止めを要するところ、施工上の制約が多い都心部における阪神高速道路本線では初めてとなる床版取替工事を、17 日間の通行止めにて完了させることができた。

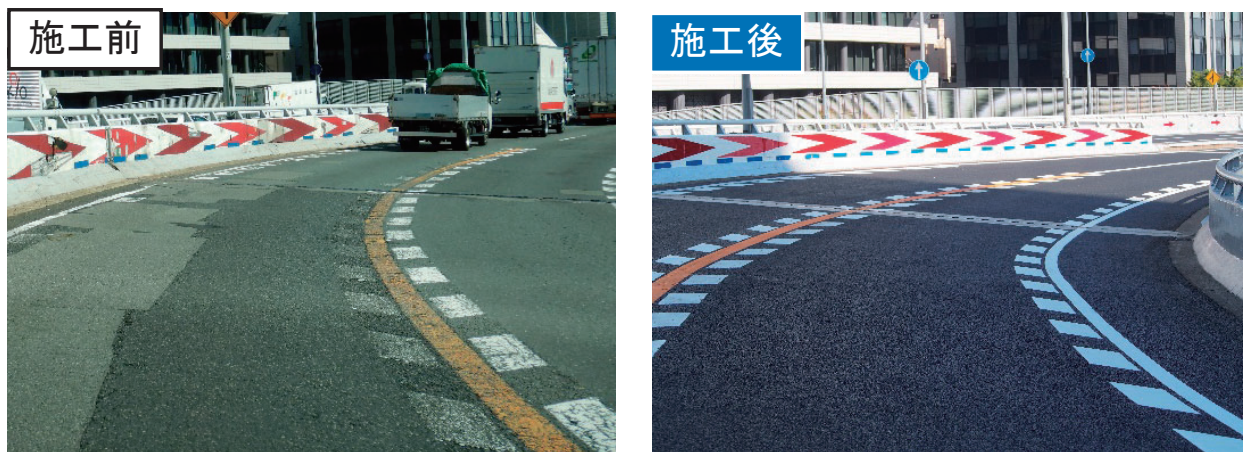
図-10 舗装・伸縮継手（ジョイント）の補修状況

1号環状線の舗装では、ポットホール等の損傷が多発していたため、舗装の全面的に打ち換えを実施し、透水効果があり雨天時でも視認性が良く、騒音を低減できる排水性舗装を標準とするとともに、カーブ区間ではすべりにくい密粒度ギャップ舗装を施工し、安全性の向上を図った。また、伸縮継手を耐久性が高いものに取り替えることで、走行性の向上や沿道環境の改善も図った。(図-10)

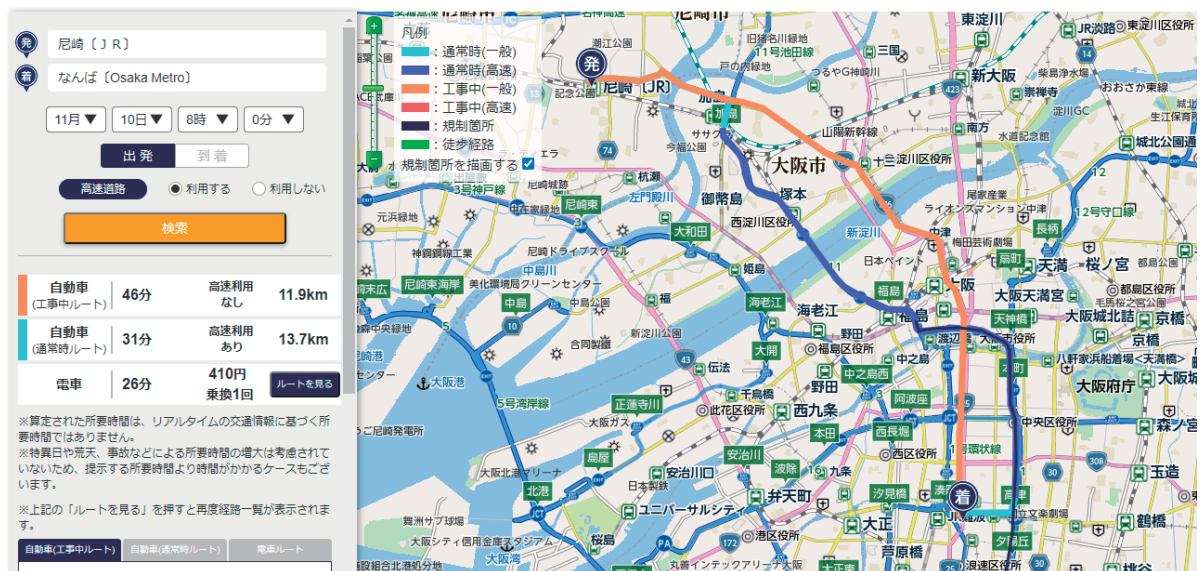
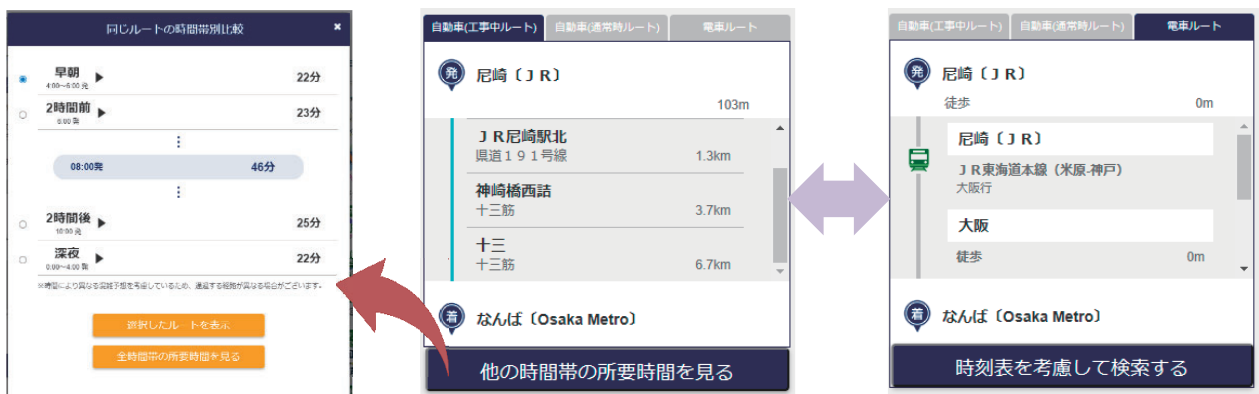
図-11 『う回路検索システム』

例年、リニューアル工事の実施の際には、う回ルートを設定し、う回ルートをご利用いただくよう皆さまへお願いをしている。今回はその強化として、渋滞をう回するルートや時差利用の検索ができる、『う回ルート検索システム ～1号環状線リニューアル工事 2020 南行対応～』を運用した。(図-11)

『う回ルート検索システム』は、『1号環状線リニューアル工事 2020 南行』に対応した総合的な経路検索サービス（PC・スマートフォンに対応）であり、出発地・到着地、及び出発／到着時刻を入力するだけで、期間中の渋滞影響の予測を踏まえたルートや所要時間等を確認できるシステムである。また、前後の時間帯での移動や、電車利用の場合等との所要時間を比較することもできるように設定した。

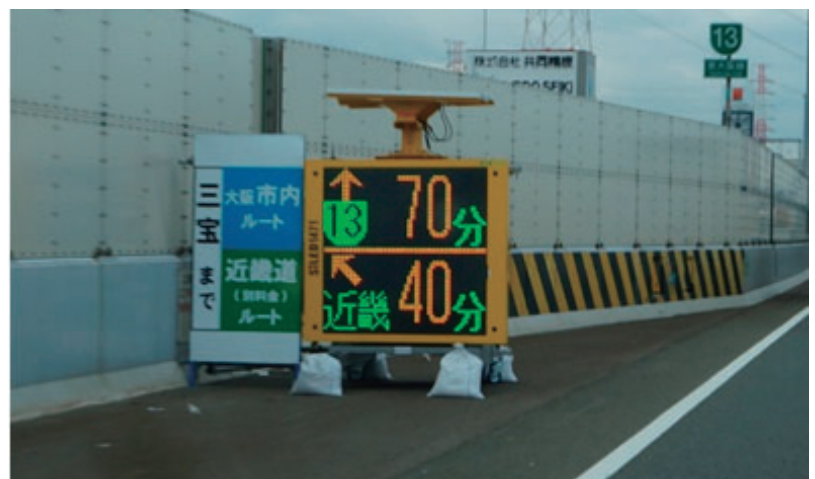
図-12 大阪市内ルートと広域う回路の経路比較情報 (東大阪JCT)

通行止め工事期間中、海老江・三宅・三宝・東大阪の各JCTにおいて、大阪市内を通過するルートと6号大和川線等を使った広域う回路に対し、所要時間の短いルートの方を選択できるように、JCTの手前に経路比較情報板を設置し、両経路の所要時間の比較情報を提供した。(図-12) また、上記4地点からの経路について、前日までの所要時間実績を比較した情報を、阪神高速のご利用前に確認できるようにリニューアル工事特設サイトに掲載した。
