# 道路に越境する危ない枝葉を行政代執行で除去

国土交通省 関東地方整備局 相武国道事務所 管理第一課

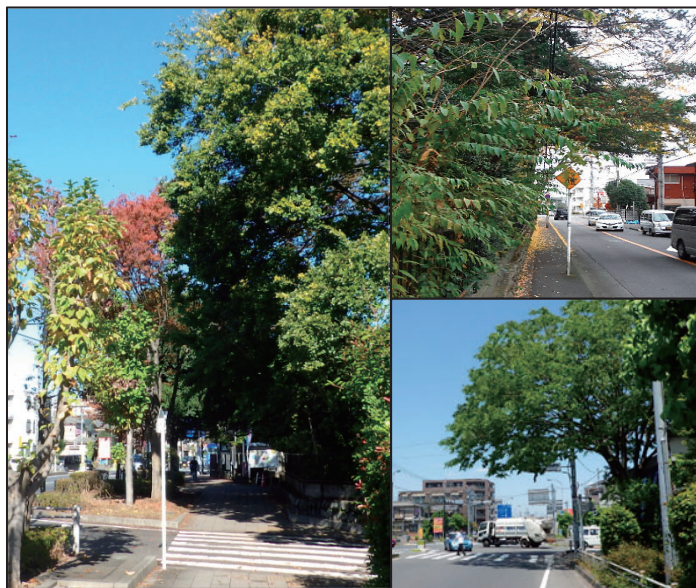
写真－1 国道及び市道。枝葉が信号や電線に覆い被り、車両や歩行者に当たるなど、通行に支障を及ぼしていた。

また、道路においては、車道側に伸びた枝が信号に覆い被さる事で信号が見えにくくなっていた他、通行車両に接触して道路管理者や交通管理者に苦情が入るなど、交通に支障を及ぼしていました。

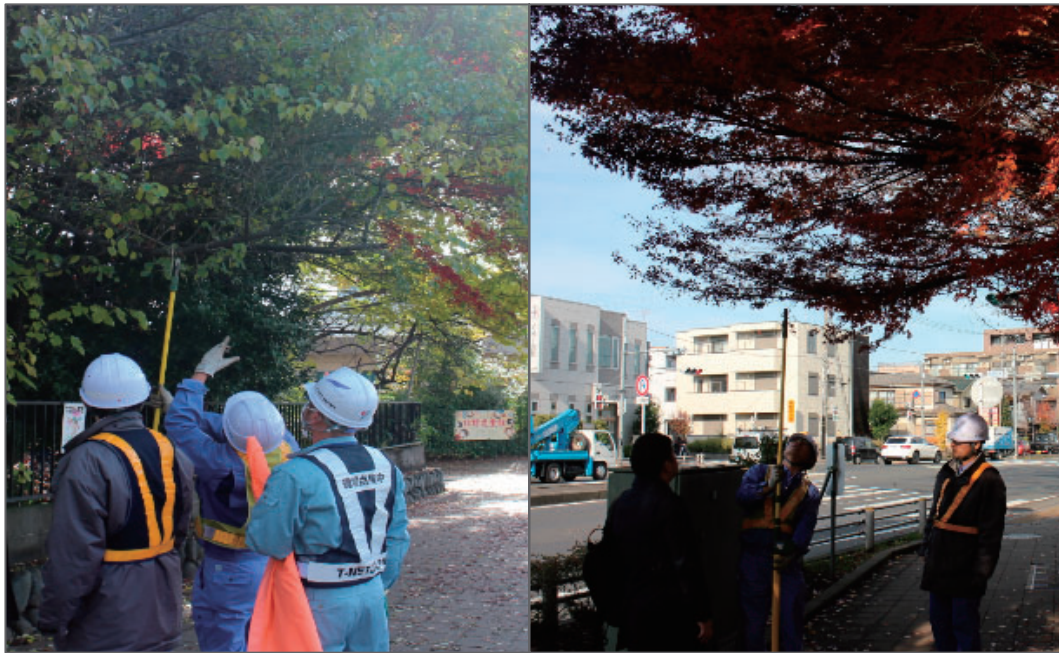
写真－2 除去前の国道側越境樹木の計測

※高さ…越境枝のうち、地上から一番垂れ下がっている枝までの高さ  
越境長…官民境界から国道側に一番張り出している枝までの長さ

行政代執行にあたって、法的手続きの確認や行政代執行の実施まで市などの関係機関との調整や現地パトロールの他に、いくつかの樹木の枝葉について若干切った痕跡が見られたため状況の変化をつぶさに記録する必要があったことから、1～2 週間に 1 度程度同じアングルから写真を撮って記録し、越境する幅や路面からの高さを計測することなど多くの職員の相当な時間と労力を費やしました。しかしながら、行政代執行作業中に現場を巡回していたところ沿線住民の方々から「ありがとう」と感謝の声をかけられ大変報われる思いでした。

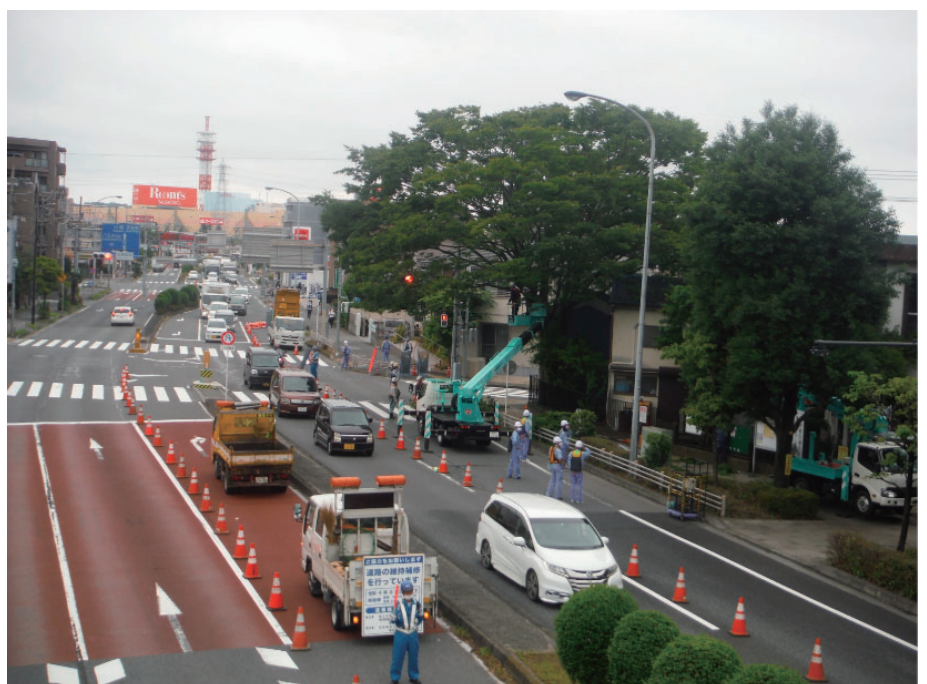
写真－3 国道側越境樹木の代執行状況

当日の作業は予定より早めに進み、21日の16時過ぎには国及び市の代執行をすべて終了させることができました。

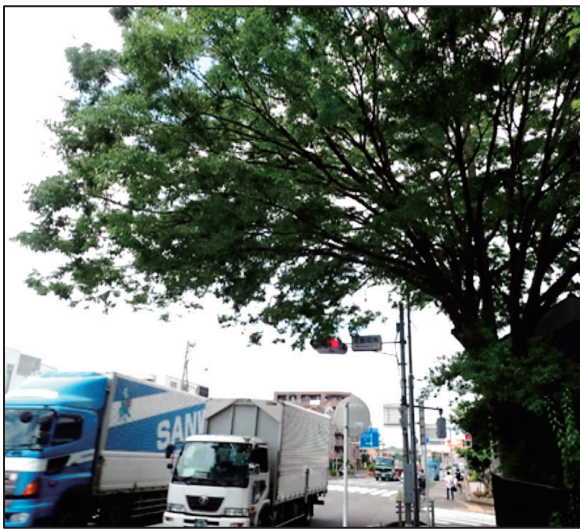
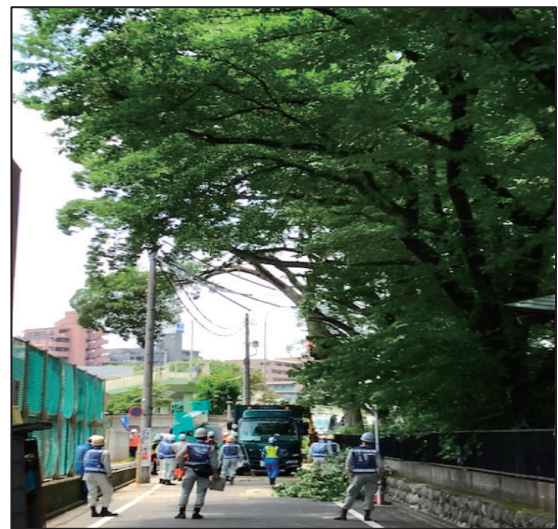
（執行前：左写真は国道側、右写真は市道側）

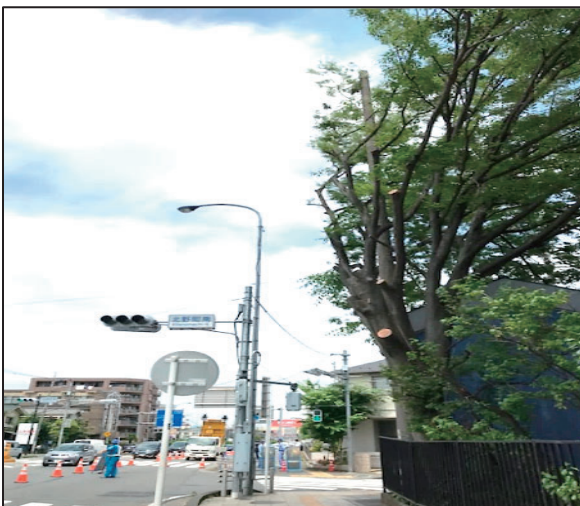
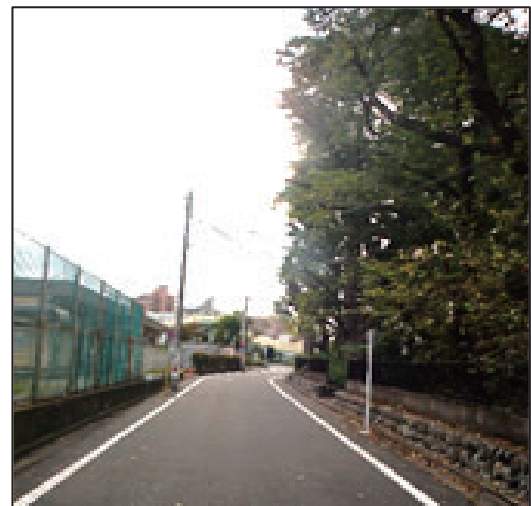
（執行後：左写真は国道側、右写真は市道側）
