# 国道 18 号 妙高大橋の開通について

国土交通省 北陸地方整備局 高田河川国道事務所

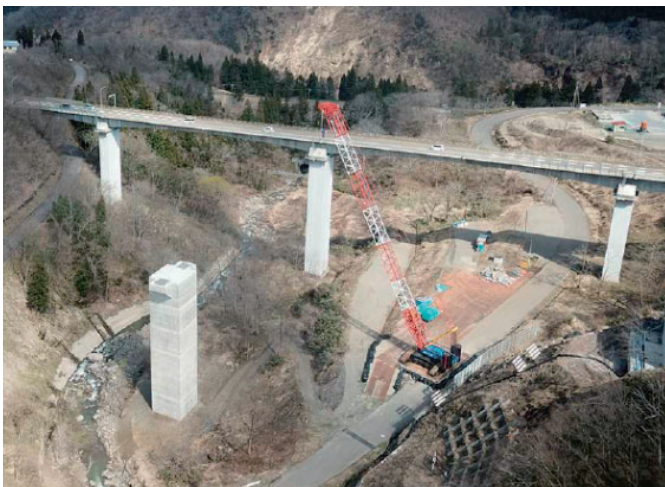
R2.4 橋台・橋脚施工完了

新橋は、平成 25 年度に橋台部の法面対策工事に着手し、下部工事を経て、令和元年度には上部工の製作・架設に着手した。現場は積雪により毎年 12 月から 3 月まで休工となるため、上部工架設はクローラクレーンベント架設とトラベラークレーン架設を併用し A1 側、A2 側を 2 班同時施工で実施し工期短縮を図った。

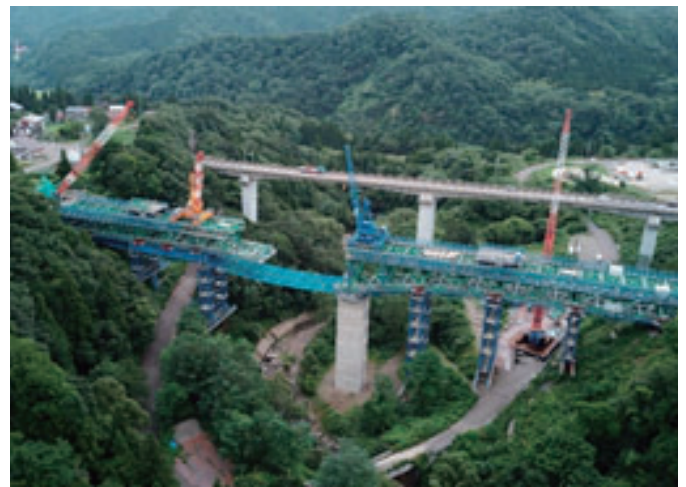
R2.8 トラス桁架設状況

1 班の中でも架設、足場、本締めを並行作業することで次工程の塗装が本締め完了直後から着手できるよう配慮した。

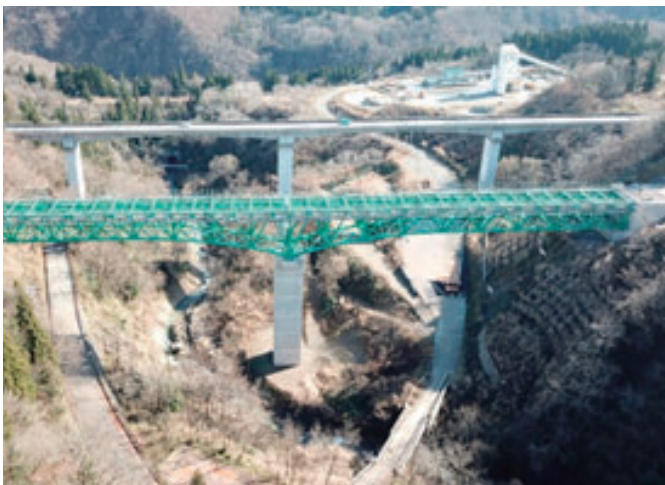
R2.11 トラス桁架設完了

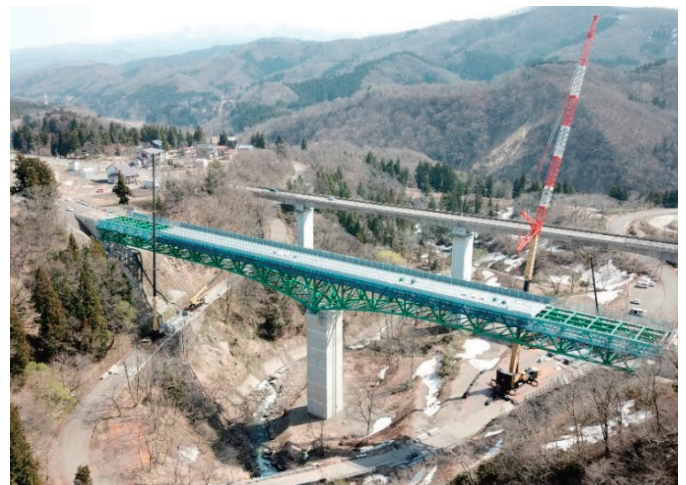
R3.4 合成床版架設状況

床版は工程、施工性の観点から合成床版を採用することとした。本橋は 2 車線の車道中央が一番高い山勾配となっているため、合成床版パネルに曲げ加工を施し、床版コンクリート打設時は所定の横断勾配を確保した。

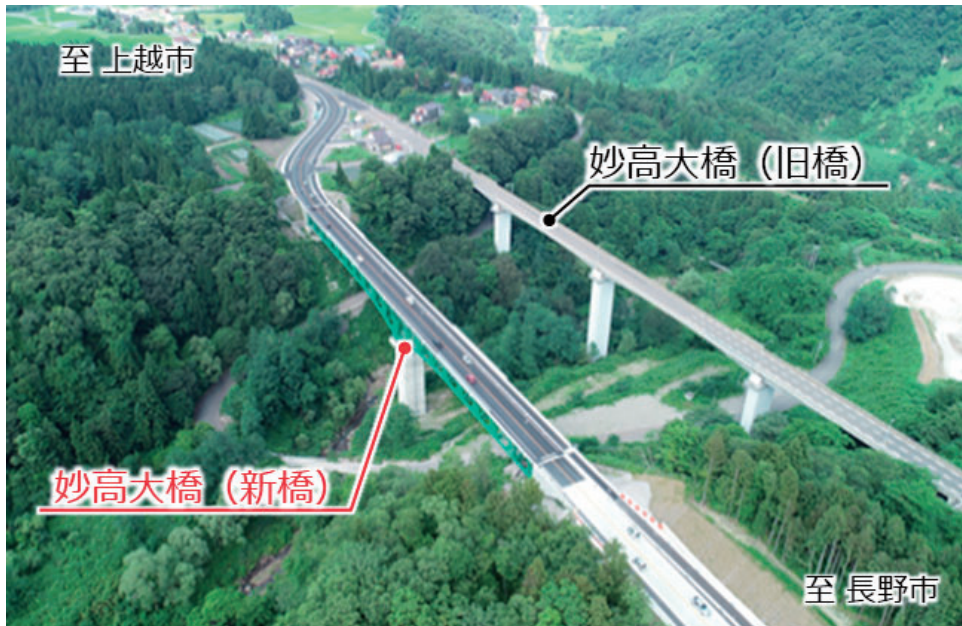
開通した妙高大橋（橋梁全景）
