阪神高速 3号神戸線 (京橋～摩耶) における 19日間のリニューアル工事の報告

阪神高速道路株式会社

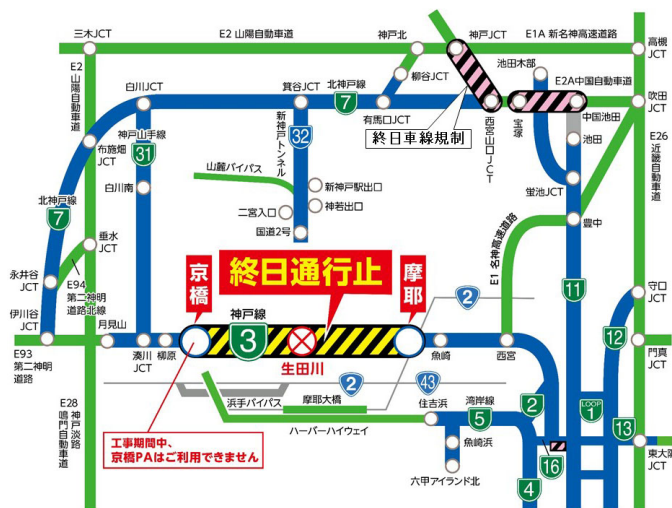
図-1 工事位置図

阪神高速3号神戸線（以下、3号神戸線）の京橋～摩耶間（図-1）は、1968年および1969年の供用から50年以上が経過し、構造物の損傷が進展している。特に、一部のコンクリート床版では砂利化による断面減少などの重大な損傷が進展しており（図-2）、抜本的な対策として床版取替が必要である。

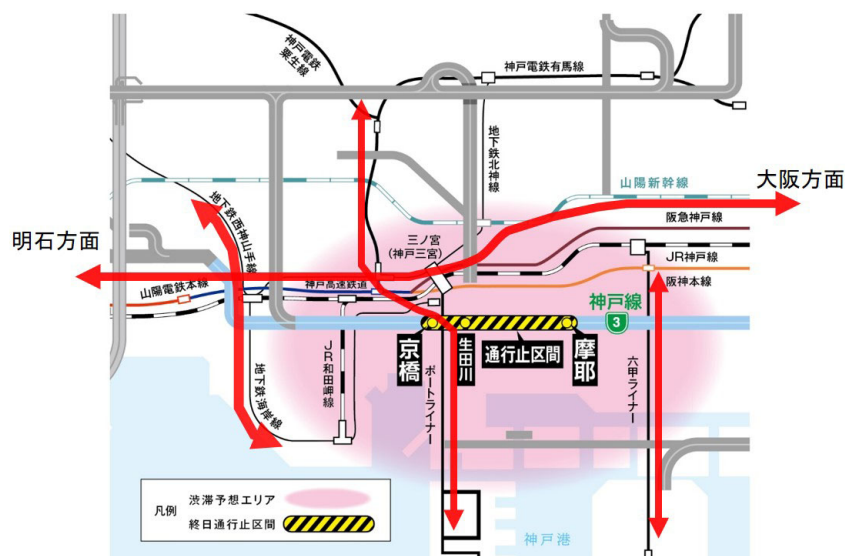
図-8 公共交通ネットワークの状況

3号神戸線と並走する鉄道は、JR神戸線・阪急神戸線・阪神本線と充実している。また、神戸市内の移動では、神戸市営地下鉄・ポートライナー・六甲ライナーもある（図-8）。よって、事前の広報では、テレビ・ラジオをはじめとした広報媒体やSNSなどにより、車利用から公共交通利用への転換を呼びかけた。

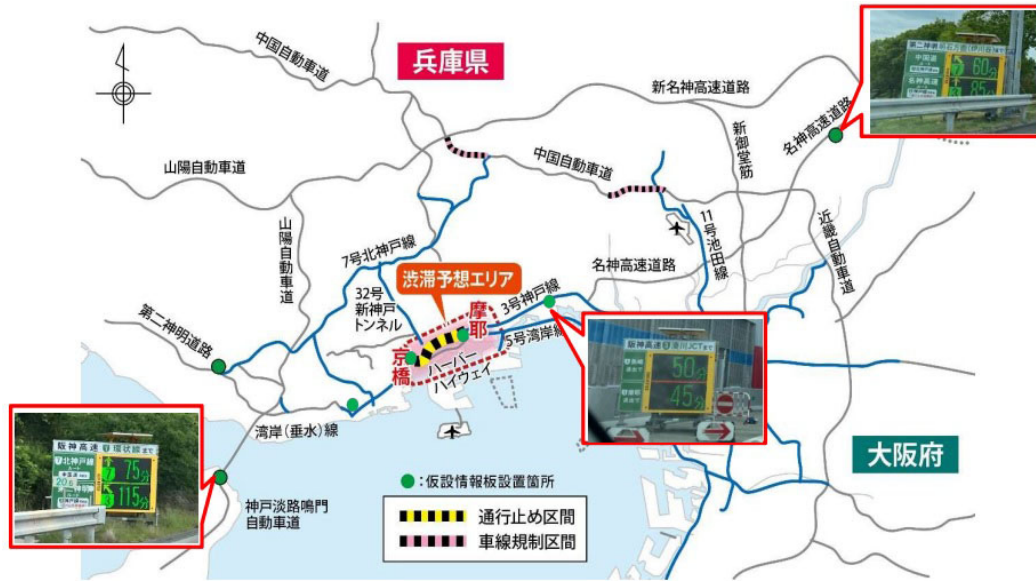
図-11 仮設情報板による所要時間の提供

さらに、交通分散の実効性を高めるため、高速道路の分岐部や通行止めの端末において、仮設情報板を設置して、お客さまに各々回ルートの所要時間を提供した。(図-11)

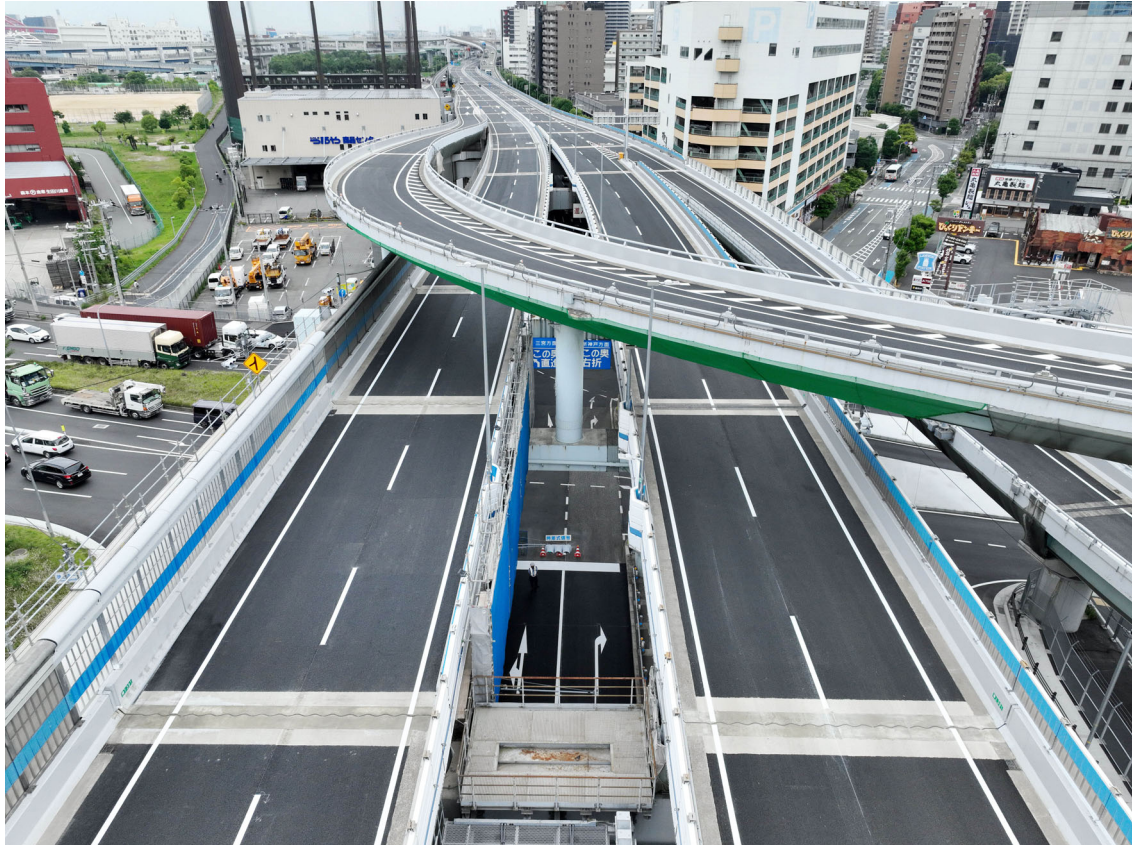
図-13 完工

本工事では、19日間という限られた通行止め期間の中で2径間のコンクリート床版の取替えをはじめ、長寿命化対策、舗装や伸縮継手などの補修を完工した（図-13）。また、交通影響対策では、さまざまな施策を講じたことで、神戸都心部での19日間に及ぶ通行止めでも大きな交通障害を生じさせることはなかった。今後も、この知見を大いに活用し、安全・安心・快適を未来につなげるため、阪神高速リニューアルプロジェクトを進めていきたい。
