ながいいいで おおまきばし 主要地方道 長井飯豊線(大巻橋)橋梁災害 — 応急組立橋による復旧で早期の通行再開 —

山形県 県土整備部 道路整備課

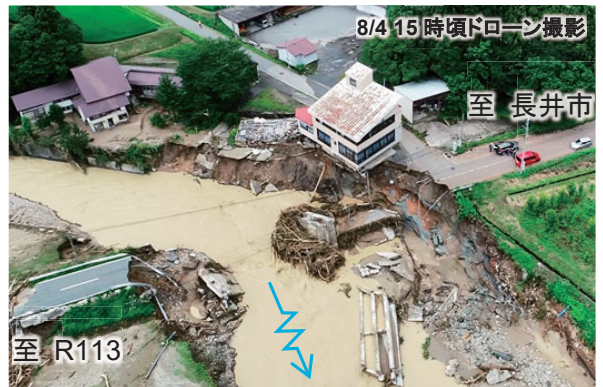
写真2 被災翌日の状況

大巻橋は小白川下流の屈曲部に位置しており、大雨による増水によって、まずカーブ外側の保護護岸が流出し、A1橋台（写真2右側）の背面に水が回ったことで激しい洗掘を受け、橋台が傾いた結果、第1径間が流失したものと推察された。続いて、河道閉塞により水の流れが変化したことでカーブ内側も洗掘を受けることとなり、P1橋脚、A2橋台も傾斜し第2径間の流失に至ったものと考えられる。

このような状況をふまえ、被災直後の8月9日と10日に災害緊急調査が実施され、本省災害査定官から現地にて助言をいただき、一般交通の再開を早期に図るべく、応急本工事により仮橋を設置する方針とした。現橋脇には倒壊寸前の建物があり（写真2の白い建物）、今後の工事や交通への支障が懸念されることから、仮橋を現橋の約30m下流に設置することとした。

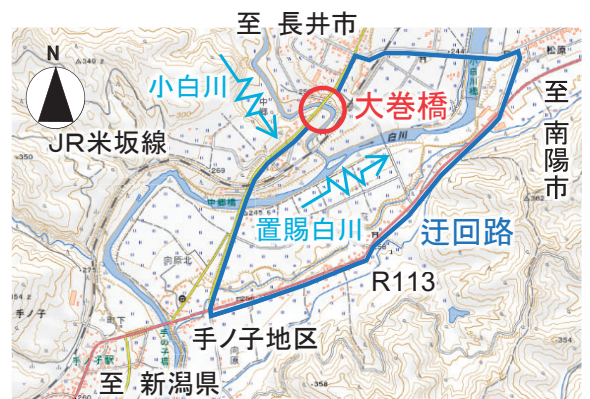
図3 大巻橋の位置関係

主要地方道長井飯豊線は、24時間交通量4,895台を抱える幹線道路で、飯豊町内の移動を始め、隣接する小国町や新潟県から長井市方面へ繋がる幹線道路となっている。大巻橋の流失により、手ノ子地区から長井市へ向かうには、国道113号と県道を約5km迂回しなければならなくなった。また、添架されていた水道管も寸断し、地区内は一時断水状態に陥った。こうしたことから、早急に仮橋等の計画を検討する必要がある。

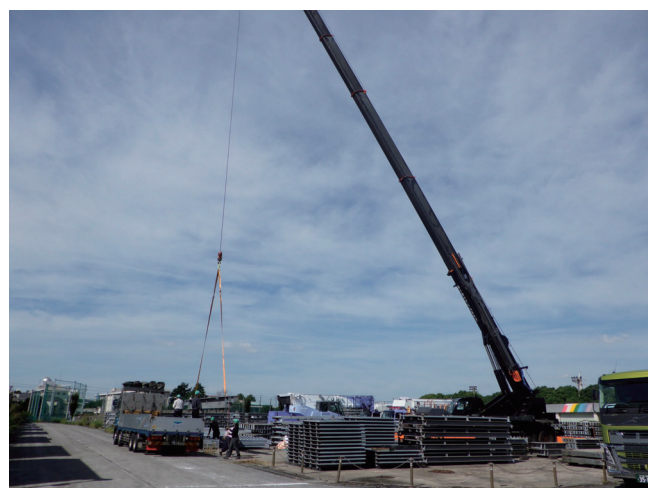
写真3 応急組立橋の搬出

応急組立橋は千葉県船橋市にある関東地方整備局関東技術事務所船橋防災センターにて部材一式含めて保管されており、10月7日にトレーラー5台、10月11日にトレーラー3台とトラック3台により搬出され、10月9日と10月12日にそれぞれ現地に到着した。

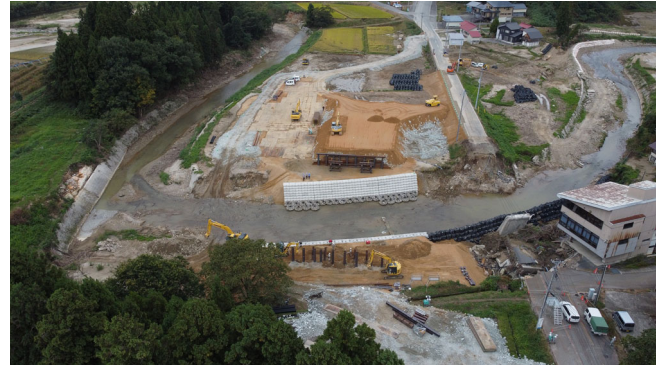
写真4 路体盛土と護岸工の施工状況

現場での作業の流れとしては以下のとおりである。まず被災直後より、流木や堆積土砂の撤去が進められ、橋の残骸の取り壊しも行われた。付近には倒壊の恐れがある建物もあり、慎重に作業が行われた。撤去作業が完了した後、橋台前面に配置される護岸工の施工を行うと同時に、道路路体盛土や上部工架設作業ヤード造成も進められた。護岸工の完成後に、橋梁基礎となるH鋼の打込みを行い、下部工を構築した。

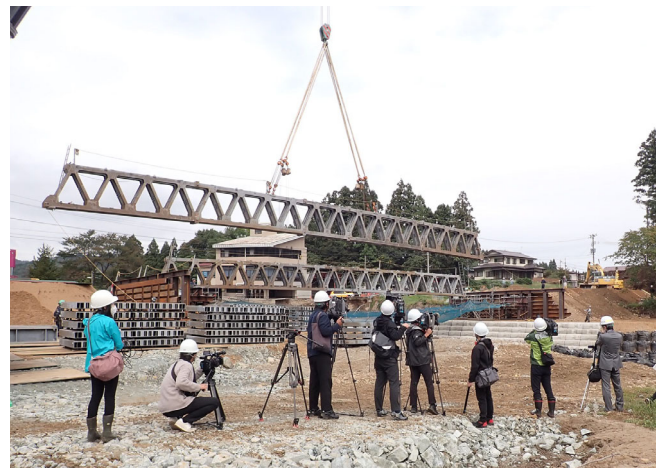
写真5 応急組立橋架設（報道公開）

上部工は部材搬入後、現地で組み立て作業を行い、550t吊オールテレーンクレーンにて10月14日に架設した。

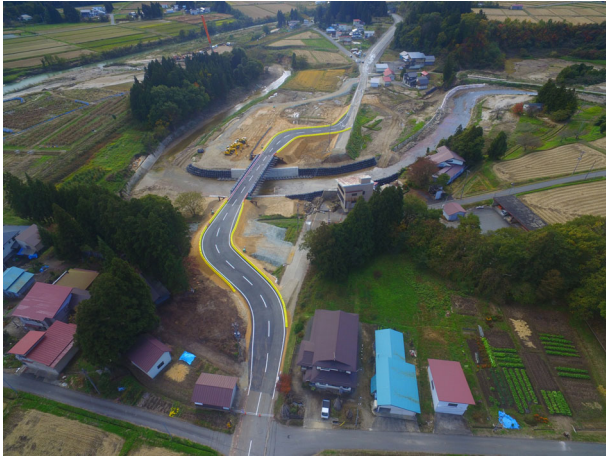
写真 6 完成状況（上空から）

その後、現道との取付部の盛土、橋梁部分を含めた舗装工、安全施設の設置等を行い、10月31日14時に供用開始となった。
