# 秩父橋における修繕代行事業について

国土交通省関東地方整備局  
関東道路メンテナンスセンター

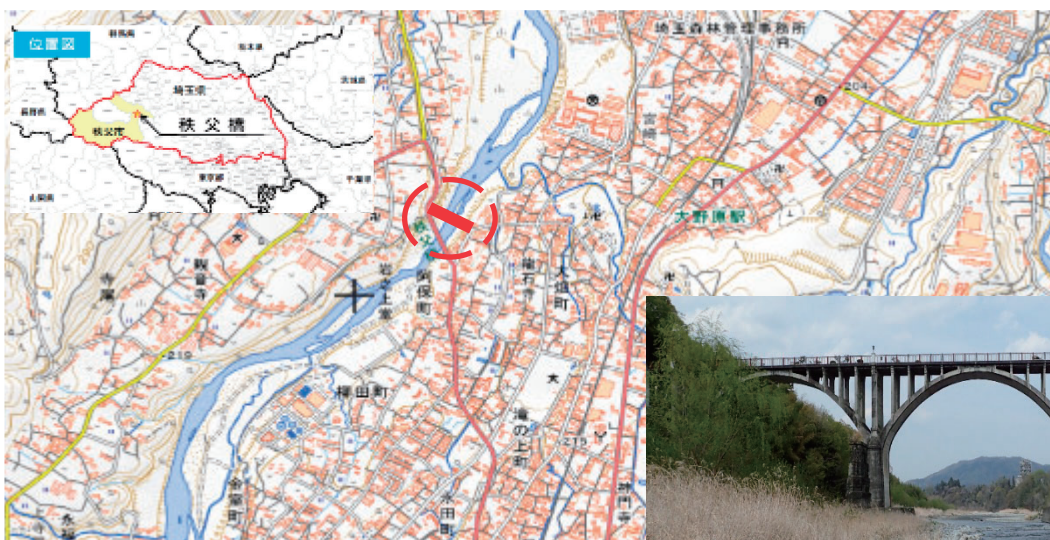
写真-1

今回は、関東 MC が取り組んだ写真-1 に示す秩父橋（埼玉県秩父市管理）における修繕代行事業について紹介する。

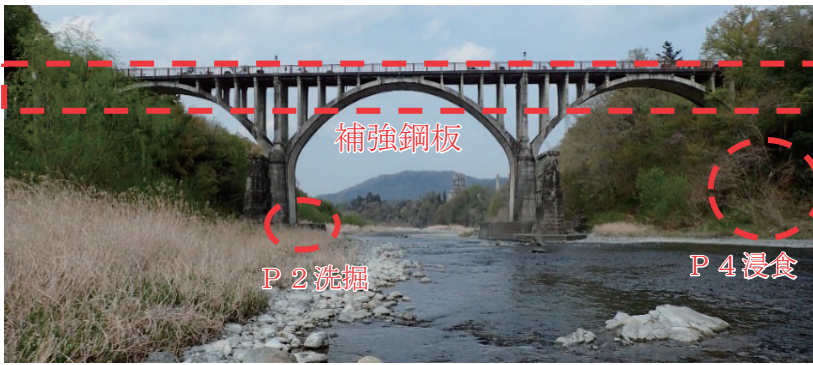
写真-2 (P4 浸食)

「基礎地盤の侵食、橋脚基礎の洗掘は、最も重要なアーチ部材を支えるところの変状であるため、早期に措置を講ずるとよい。」という構造安全性の確保への技術的助言に対して、写真－2 に示す斜面に位置する P4 アーチアバットの浸食および写真－3 に示す河川内橋脚基礎の洗掘への対策を施すこととした。

下部補修工事は、P4アーチアバットへの浸食対策およびP2橋脚基礎への洗掘対策を実施し、令和4年3月31日に無事竣工した。

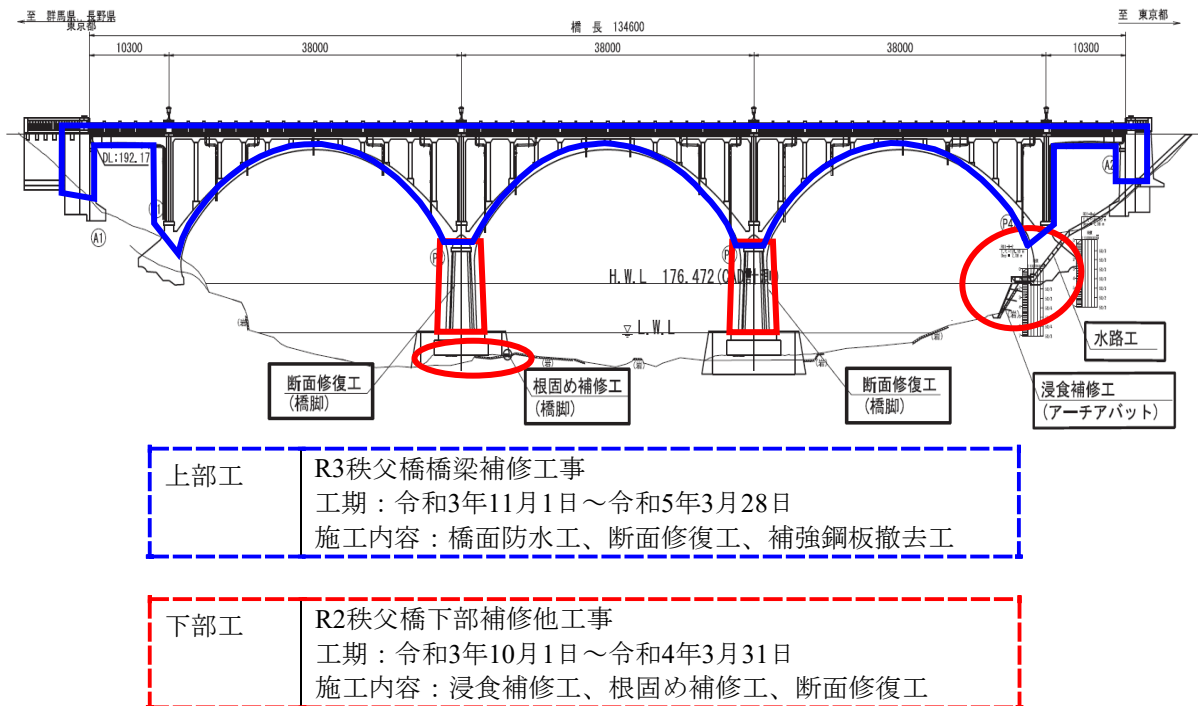
図-1 修繕工事の区分

修繕工事は、工種とその内容や施工に要する期間から上部補修工事と下部補修工事に分割することとした。各工事の施工範囲と主な工種を図-1に示す。

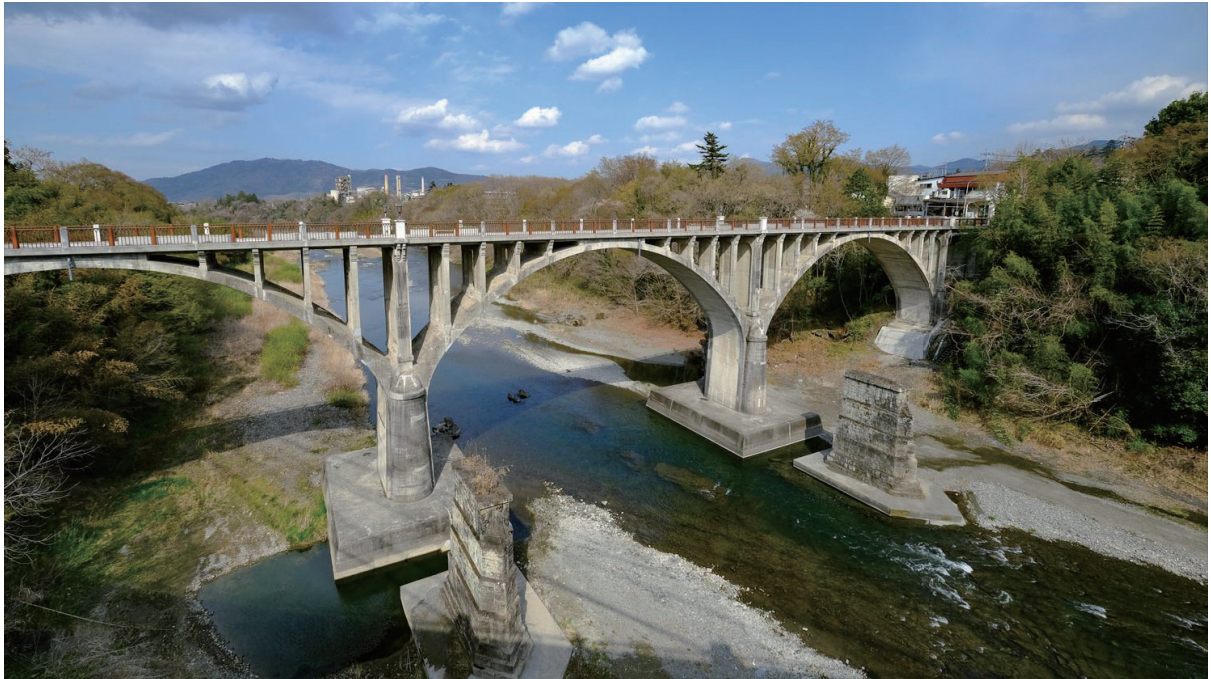
完成後の秩父橋

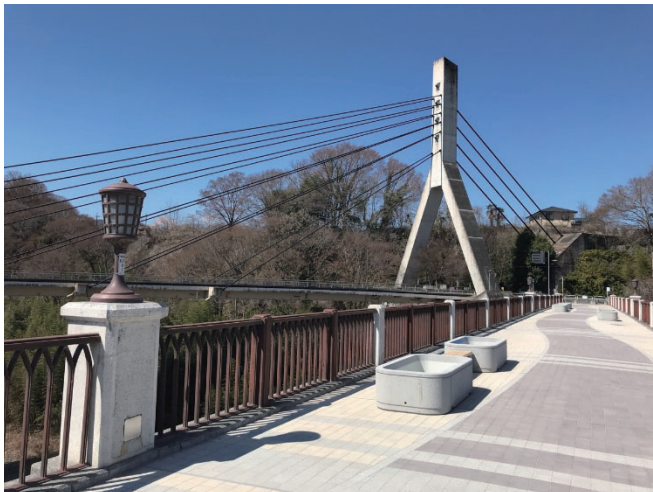
橋面舗装完成

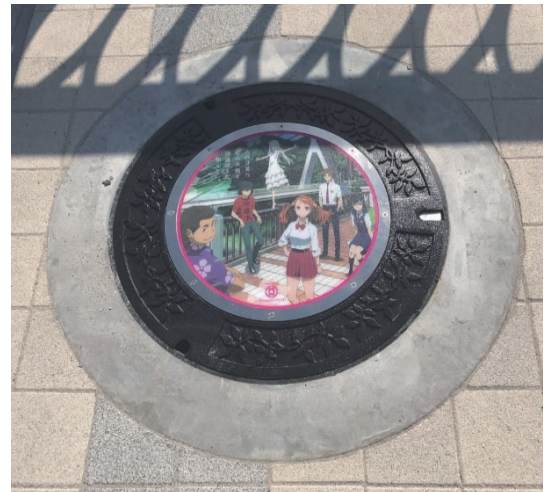
マンホール蓋新設（アニメ仕様）
