# 道路の移動等円滑化に関するガイドラインの改定について

国土交通省道路局企画課

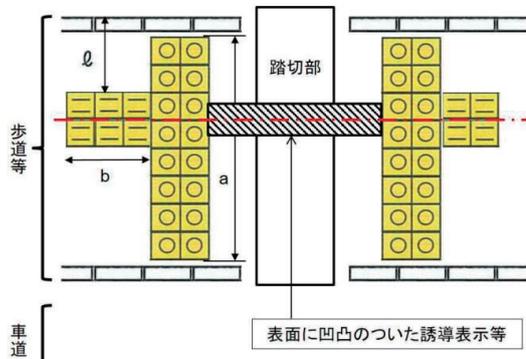
図1 令和4年6月のガイドライン改定内容

- ・踏切手前部での視覚障害者誘導用ブロックの設置を標準的な整備内容に位置づけ
- ・踏切内での表面に凹凸のある誘導表示等の設置を望ましい整備内容に位置づけ

### ➤ 誘導用ブロック等の設置図を追加

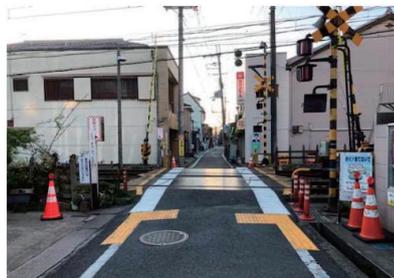
奈良県大和郡山市の事例

(歩車分離されていない道路での誘導用ブロック等の設置事例)

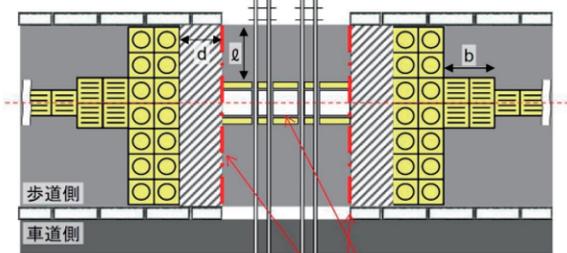
#### ① 標準的な設置方法等

ℓ: 60cm程度  
b: 点状ブロックへ誘導するために必要な長さ  
d: 50cm程度

記号	項目	寸法(mm)
$w_1$	着色範囲(黄色)	75
$w_2$	着色範囲(白)	320
$d_1$	線状突起と最外列の点状突起の中心間距離	100
$h$	突起の高さ	5

踏切内誘導表示の構造

整備イメージ

- ・歩道等及び自転車歩行者専用道路等の単路部から連続的に線状ブロックを設置し、踏切道手前部の点状ブロックへ適切に誘導する
- ・点状ブロックは歩道等又は自転車歩行者専用道路等の全幅に設置する
- ・線状ブロックと踏切道内誘導表示の中心線が直線的に一致するように設置する
- ・踏切内誘導表示と点状ブロックの間は50cm程度の離隔をとる
- ・踏切内誘導表示は建築限界を確認の上設置する

踏切道内には、視覚障害者が車道や線路に誤って進入することを防ぐとともに踏切道の外にいると誤認することを回避するため、踏切道内誘導表示を設けることを標準としました。踏切道付近の視覚障害者誘導用ブロックと踏切道内誘導表示の設置方法及び構造については図2の①を標準、歩道等又は自転車歩行者専用道路等の幅員が狭い踏切道では(車椅子使用者が踏切道内誘導表示を回避困難な場合)図2の②を標準としています。

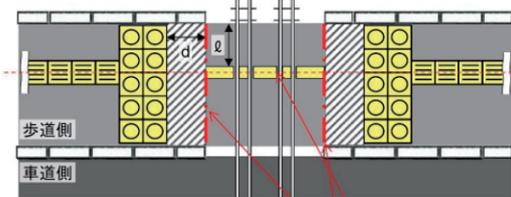
#### ② 歩道等又は自転車歩行者専用道路等の幅員が狭い場合の標準的な設置方法等

ℓ: 60cm程度 d: 50cm程度

記号	項目	寸法(mm)
$w_1$	着色範囲(黄色)	150以上
$d_1$	線状突起の中心間距離	75
$h$	突起の高さ	5

踏切内誘導表示の構造

整備イメージ

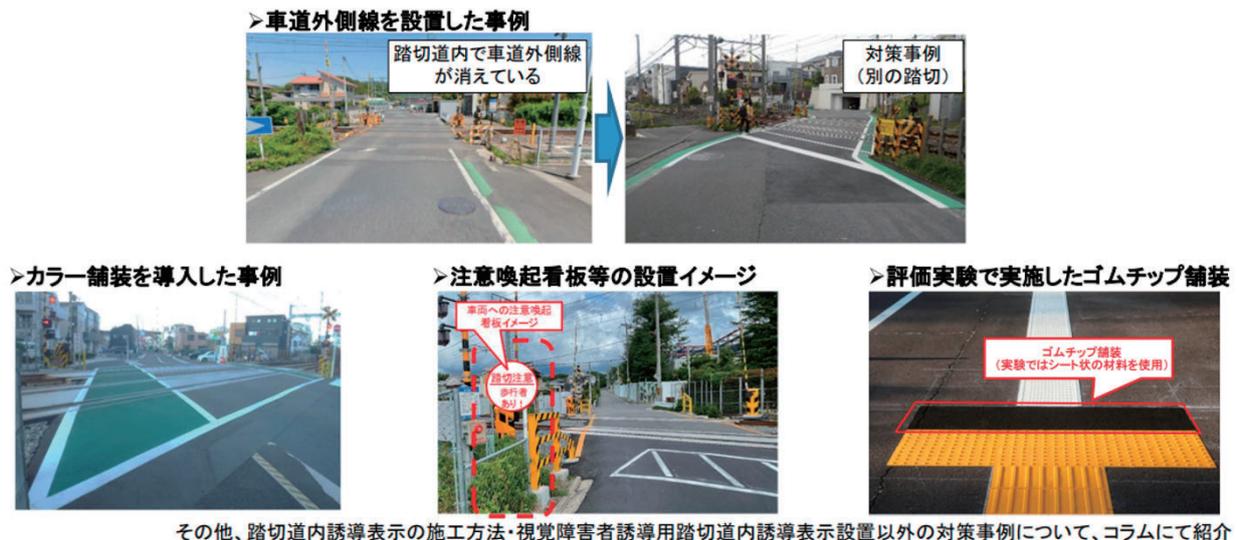
図3 歩行者通行空間の確保及び路面等の整備による対策

- ・踏切道手前部の視覚障害者誘導用ブロックと遮断かんの間の路面は、ゴムチップ舗装とすることが望ましい。ゴムチップ舗装の色彩は黒を標準とする。
- ・歩行者が通行する場所へのカラー舗装（緑を標準）及び車道外側線の設置を行うことが望ましい。
- ・歩行者が通る場所の幅員が狭小な場合など、看板等を設置することで車両に対し注意喚起を行うことが望ましい。

踏切道前後及び踏切道内の歩行者通行空間を確保するために、路面等への望ましい整備内容について、ガイドラインでは以下の内容を記載しています。

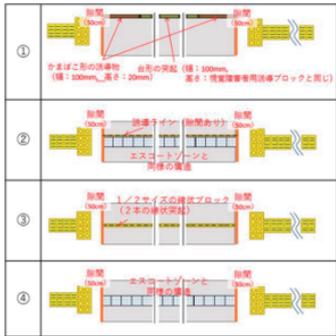
図4 予備実験と本実験の概要

- どの評価においてもパターン④(エスコートゾーンと同様の構造)よりパターン②、③の評価が高い傾向
- 全パターンで、警報器と遮断かんの作動時に、踏切内外を誤認して行動する視覚障害者はいなかった
- パターン②の誘導ライン位置については、線路側、車道側、両側への設置要望があった

隙間の舗装素材をゴムチップにしたパターン

本実験の誘導表示等パターン

- 踏切道手前部の横方向の線状突起は有効性が低い
- 踏切の出入りの分かりやすさ(認識性)は、踏切道手前部の点状ブロックと踏切内の誘導表示等との隙間があるパターンの評価が比較的高く、隙間の舗装素材をゴムチップ舗装にしているパターンの評価が最も高い
- 踏切内の誘導表示等は、1/4サイズの線状ブロックやエスコートゾーンと同様の構造の評価が低い

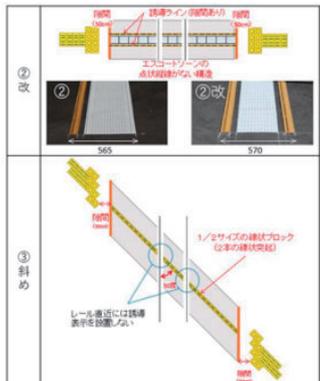
最終確認実験の誘導表示等のパターン

- 視覚障害者の踏切の出入りの認識性は、踏切道手前部の点状ブロックと踏切内の誘導表示等との隙間を[あけているパターン](#)の評価が比較的高く、[隙間の舗装素材をゴムチップ舗装にしているパターン](#)の評価が最も高い
- パターン②改は、視覚障害者は、踏切の出入りの認識性、直進性、誘導表示等の見つけやすさ等で高評価であり、探しやすさから、両側に誘導ラインを設置したほうがよいとの意見が多い
- 斜めに誘導表示等を設置し、[レール直近の誘導表示等が敷設できない隙間が広がることは、特に問題ないとする意見が多かったが、踏切道手前部の点状ブロックと誘導表示等の隙間が広いところがあることや階段状に設置された点状ブロックにより方向定位がしづらいとの意見があった](#)

- 誘導表示等を設置する場合は、[事前の周知が重要](#)
- 道路と斜めに交差する踏切は、垂直に交差する道路に比べ、方向定位がしづらいことを考慮し、踏切道手前部の点状ブロックの敷設形状、点状ブロックと踏切内の誘導表示等の隙間の離隔に留意
- 誘導表示等の設置と併せて、[線路への逸脱を防止する対策の検討が必要](#)

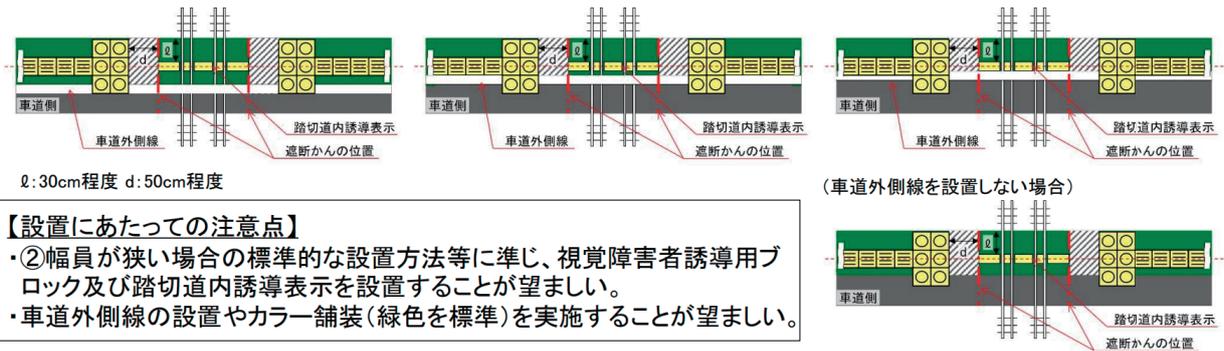
図6 歩道等が無い又は有効幅員が狭い場合の踏切道での対策

- ・歩行の用に供する場所90cm程度
- ・歩行の用に供する場所75cm程度
- ・歩行の用に供する場所75cm程度未満

コラムにて、踏切道付近の歩行の用に供する部分が狭い場合の対策や、音による案内の提案を掲載し、踏切道での誘導対策を進めるための記載を充実させています。

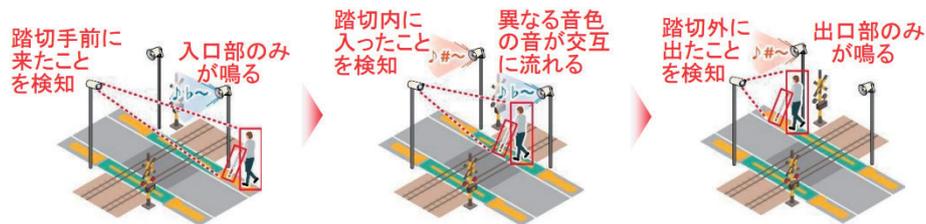
図7 音による案内誘導装置のイメージ

- ・視覚障害者誘導用ブロックや踏切道内誘導表示だけでなく、より明確に位置を把握する手段として「音」による案内の実証実験を実施
- ・今後、各踏切道において、「音による案内誘導装置」の導入による対策の積極的な検討が望まれる
