高速道路の事故対策

東日本高速道路株式会社

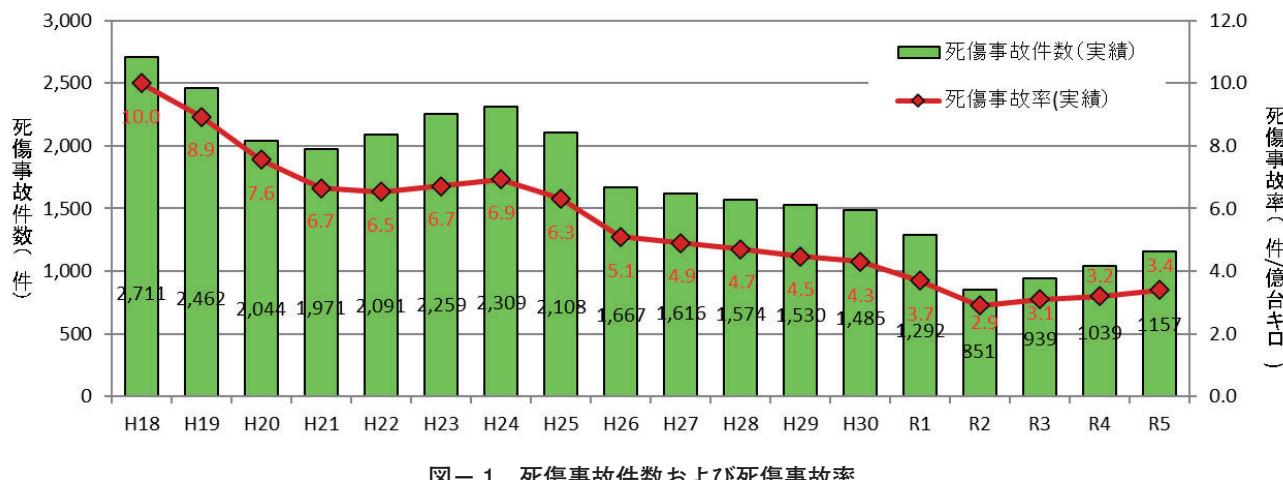
図-1 死傷事故件数および死傷事故率

NEXCO 東日本管内における過去の死傷事故件数および死傷事故率を図-1に示す。各種事故対策により、近年は減少傾向にあったが、2023年（令和5年）の死傷事故件数は1,157件（対前年+118件）、死傷事故率は3.4件/億台キロ（対前年+0.2件/億台キロ）となり、微増傾向である。

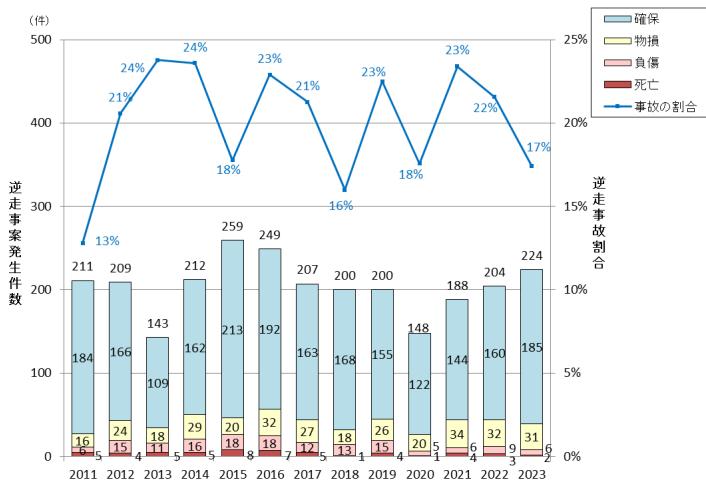
図-2 逆行事件件数および逆行事故件数

高速道路での逆走事案（通報または確保されたもの）は、全国で年間約200件程度発生しており、これは概ね2日に1回という高い頻度で発生していることになる（図-2）。このうち、事故に至る事案は約2割にあたる（図-3）。逆走は、ひとたび事故が起きると逆走当事者だけでなく、正しく走行している方の被害も重篤化しやすい非常に危険な行為であるため、これを防止することは安心安全な道路環境の提供にあたり喫緊の課題である。

しかしながら、これまで着実に対策を実施してきたものの、逆行事件件数は横ばいの状況が続いている。未だ高速道路での逆行による重大事故の撲滅には至っていない。今後は、国土交通省が設置をしている「高速道路での逆行対策に関する有識者委員会」における方針も踏まえながら、有効的な対策を検討・実施するとともに、啓発活動についても継続的に実施していく。

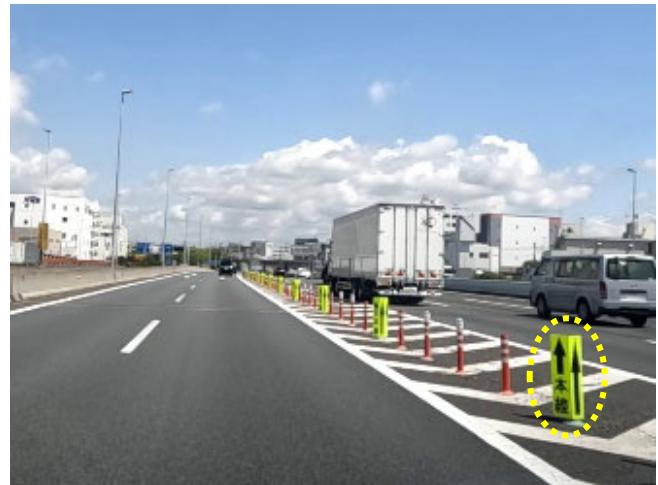
写真-1 ラバーポール ウィングサイン（公募技術例）

また、より一層対策を推進するため、NEXCO 東日本・中日本・西日本が連携し、民間企業から逆行対策技術の公募を行っており、2018年に選定された18技術を現地展開し検証を行ってきた。（写真-1）

これに対し、インターチェンジにおける本線合流部やランプ合流部、高速道路の出入口付近における統一的な対策として、矢印板、大型矢印路面表示、進入禁止看板の設置等の対策を進めてきた。

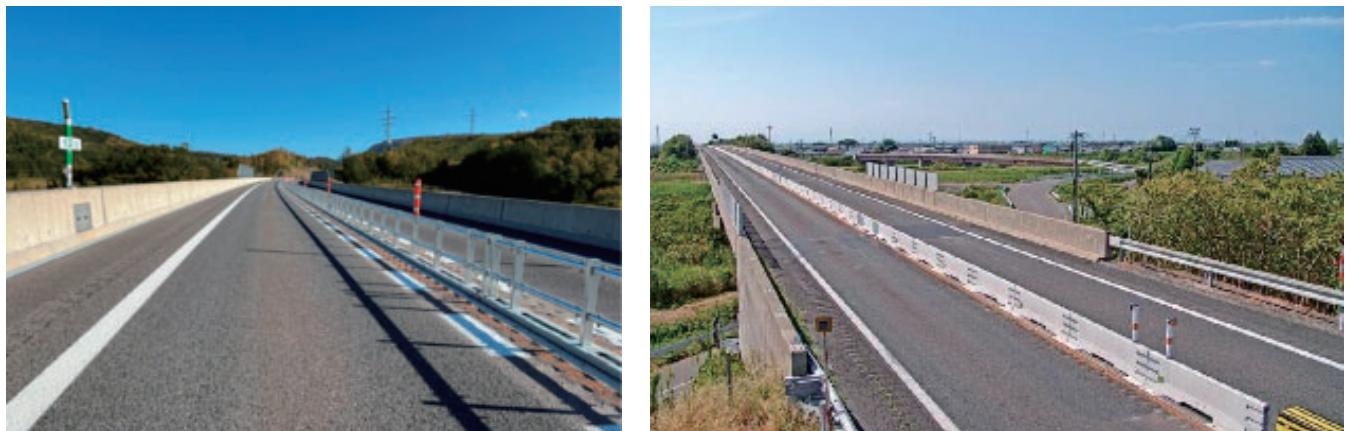
写真-2 左:センターパイプ 右:センターブロック

土工区間及び中小橋（延長50m未満の橋梁）区間は、計画延長約400kmにおいて、2023年8月にワイヤロープの整備を完了しており、トンネル区間及び長大橋（延長50m以上の橋梁）区間については、8路線20箇所（長大橋18箇所、トンネル2箇所）を対象にセンターパイプ、センターブロックの試行設置を進めており、2024年3月末時点において、長大橋8箇所の施工が完了している。

センターパイプ、センターブロックについては、実道での試行設置の段階であり、設置工事と並行し

ながら対策としての適用性・有効性等について検証を行っている。(写真－2)

高速道路の暫定2車線区間（対面通行区間）では、重大事故につながりやすい反対車線への正面衝突事故防止対策として、ラバーポールに代えて区画柵（ワイヤロープ等）の整備を進めている。対策の実施にあたっては、国土交通省が設置している「高速道路の正面衝突事故防止対策に関する技術検討委員会」において有識者委員からの助言をいただきながら進めている。

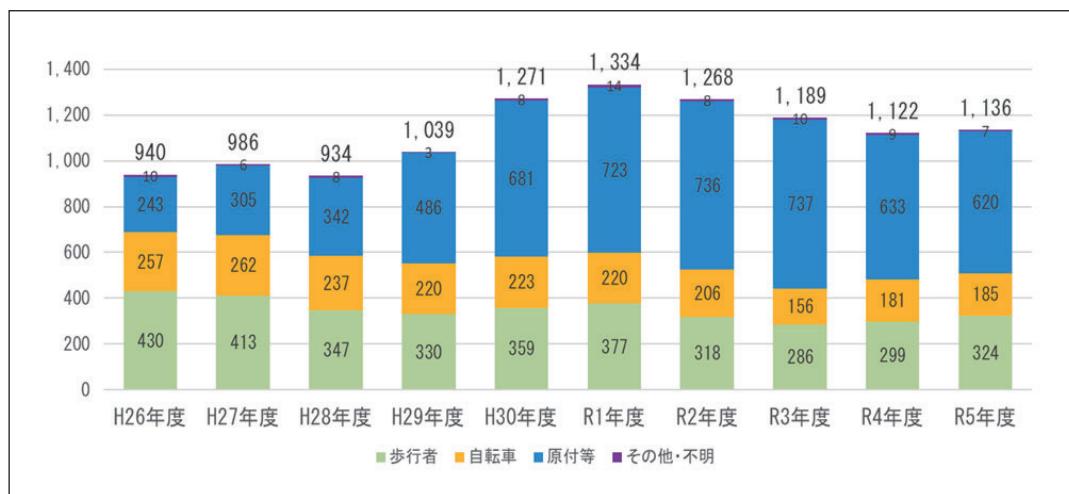
図-4 人等の立ち入り事案件数

高速道路への歩行者や自転車、原動機付き自転車の立ち入りは、時には死亡事故に至る重大な問題である。NEXCO 東日本管内での立ち入り事案件数は年間約 1,000 件前後 (NEXCO 東日本調べ) で推移しており、近年は原付等の割合が約 5 割と多くなりつつある (図-4)

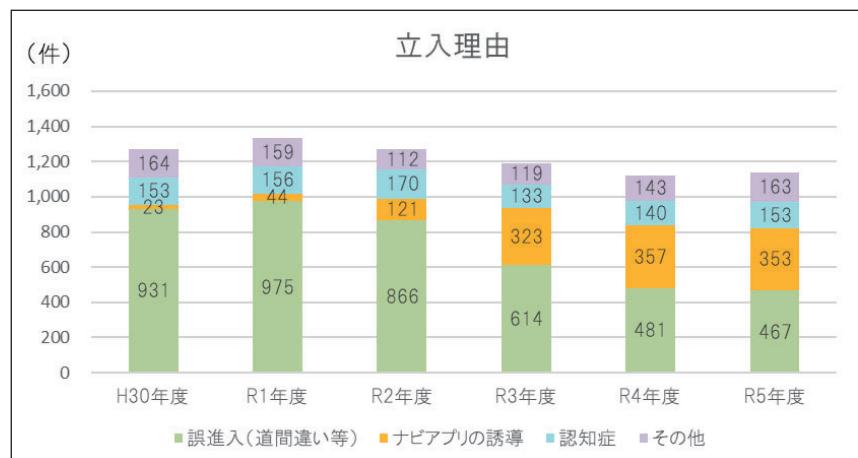
図-5 立ち入り事案における立ち入り理由

立ち入り事案件数の近年の傾向としては、道間違い等による誤進入のほか、スマートフォン等におけるナビアプリの誘導による立ち入りが増加傾向である (図-5)

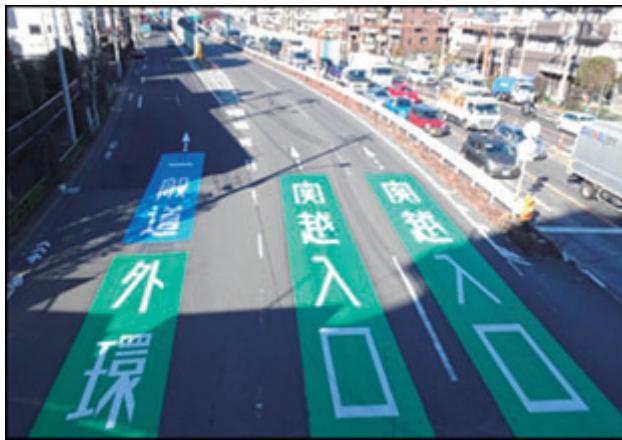
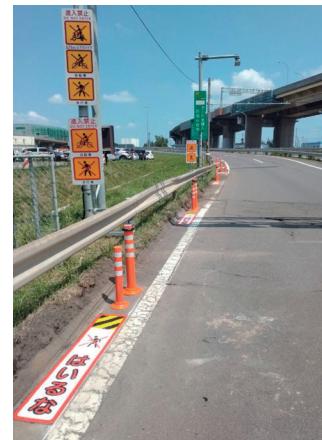
写真-3 立ち入り対策事例

これに対し、NEXCO 東日本では、立ち入りが多発している箇所での分析を踏まえ、立ち入り禁止看板、歩行者進入禁止ポール、注意喚起シール、路面標示、カラー舗装などによる対策を推進している。(写真-3)
