# 主要地方道 大社日御碕線の道路崩落 への対応について

## 一段階的な仮設道路の整備で孤立解消

島根県 土木部 道路維持課

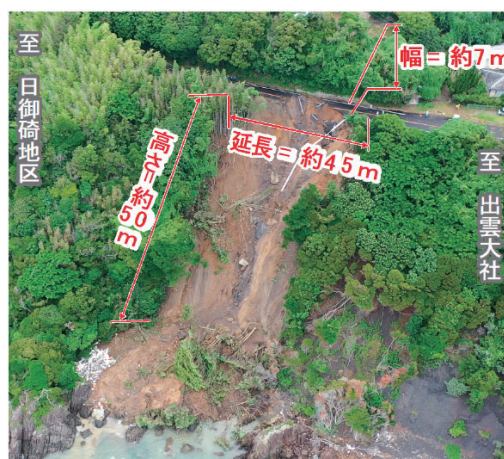
写真 3 被災直後の状況

令和 6 年 7 月 9 日の 17 時頃、道路が延長約 45m、幅約 7m、高さ約 50m にわたり海側へ崩落し、道路の通行が寸断されました。被災箇所は（主）斐川一畑大社線（23 号線）が接続する地点から出雲日御碕灯台の間に位置し、迂回路がないため、出雲市大社町日御碕地区の 235 世帯 548 人と観光客 63 人、ホテル従業員 21 人が孤立状態となりましたが、幸いなことに電気、ガス、水道、携帯電話等のライフラインや人的被害は発生しませんでした。

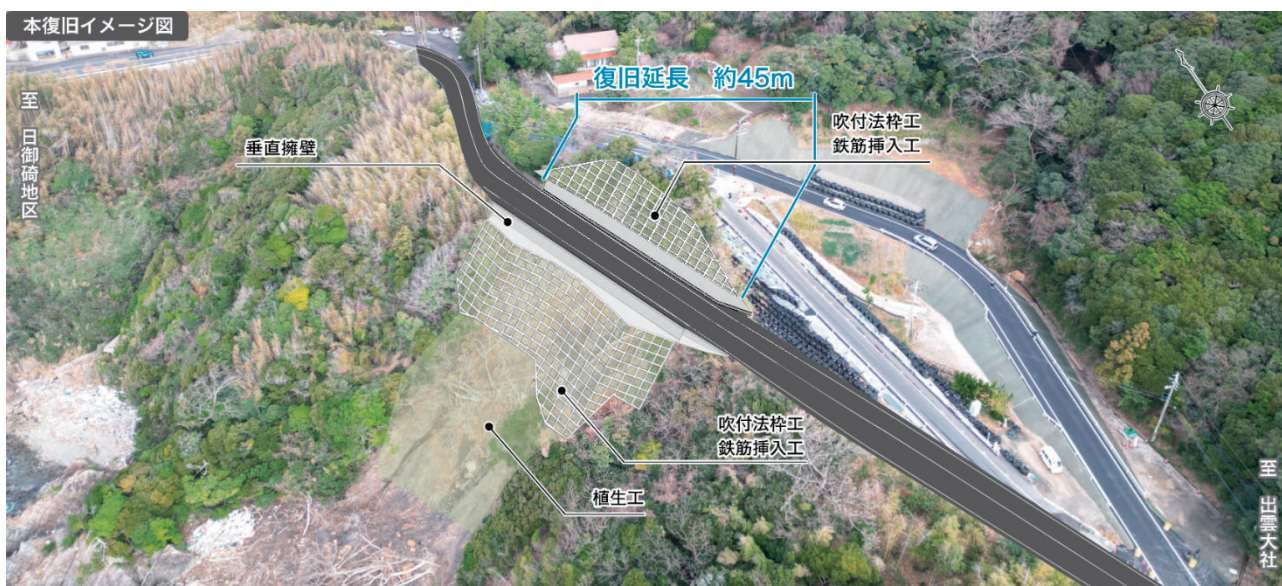
写真8 復旧工法の概要

令和6年11月11日～14日にかけて災害査定を受け、12月27日に保留解除をいただいたところです。本復旧は、崩落した道路を安全に施工するため、崩落による影響を受けた道路上部斜面を先行して補強工事（第1期）を行い、その後、垂直擁壁による現道部の復旧（第2期）と崩落した斜面の法面工事（第3期）を施工する予定です。

【目的】：切土により不安定な土塊を除去し、吹付法砕工と鉄筋挿入工で法面の補強を実施

【工事概要】：掘削工、吹付法砕工（300 × 300）、鉄筋挿入工

【目的】：垂直擁壁に透水性のある材料を採用し、道路内の浸透水を速やかに排出

【工事概要】：掘削工、盛土工、垂直擁壁工、地山補強工

【目的】：風化の進行による崩壊を防ぐため吹付法砕工などで斜面を保護

【工事概要】：掘削工、吹付法砕工（200 × 200）、鉄筋挿入工、植生工

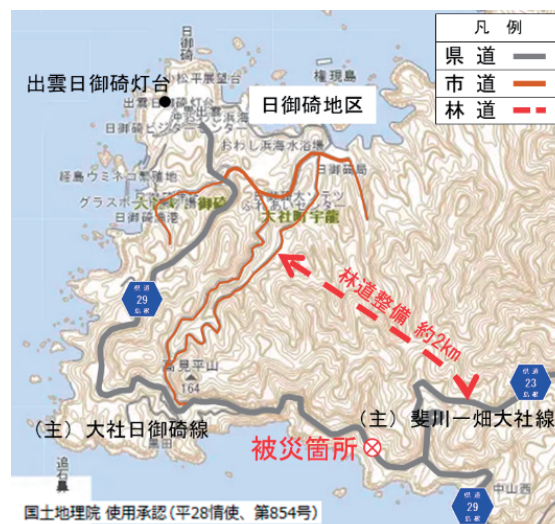
図9 林道整備ルート案

林道の事業概要は別途市街地へ通じる（主）斐川一畑大社線から日御碕地区内の市道へアクセスする延長約2km、幅員4mの道路であり、事業期間は令和7年度から概ね10年程度を見込んでいます。
