# 首都高速 5 号池袋線タンクローリー火災 事故における交通誘導及び安全対策

首都高速道路株式会社 保全・交通部 交通安全対策グループ

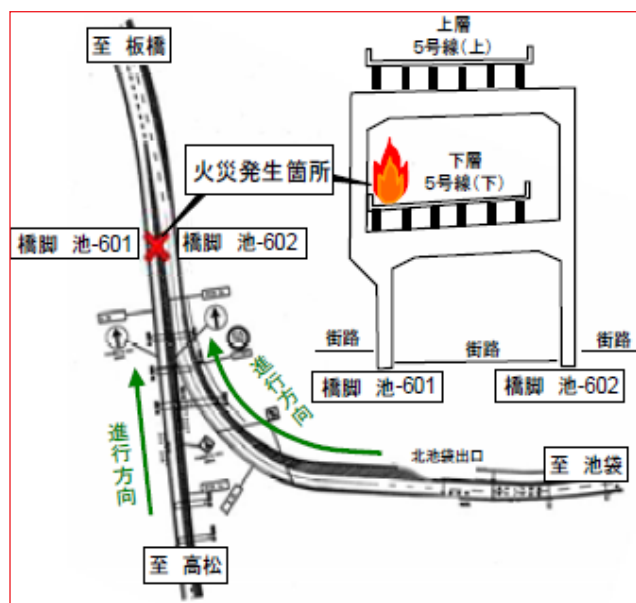
図－1 事故発生箇所

平成 20 年 8 月 3 日（日）午前 5 時 52 分、首都高速 5 号池袋線下り熊野町 JCT において、ガソリン 16kℓ、軽油 4kℓを積載したタンクローリーが右車線を走行中に横転、左側側壁に衝突し炎上する事故が発生した。（図－1 及び写真－1）

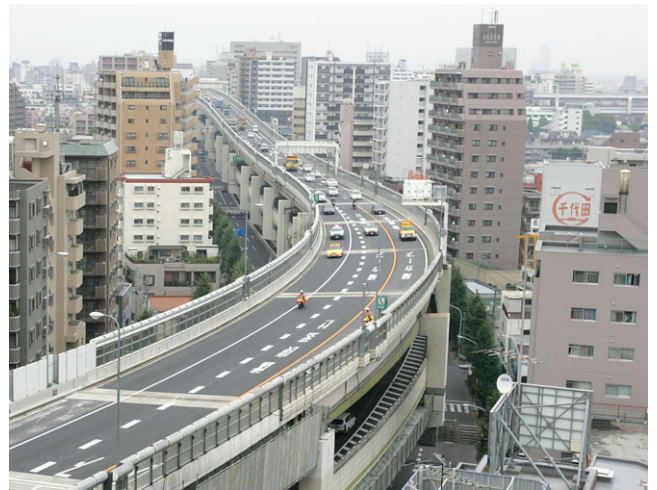
写真－5 全面開通状況

そして、上記の種々の取組みに加え、お客様や近隣にお住まいの方々のご理解・ご協力を得て、10月14日に無事全面開通した。事故発生から73日という極めて短期間で復旧が完了した。（写真－5）
