# 栃木県における 道路アンダーパスの冠水対策について

栃木県 県土整備部 道路保全課

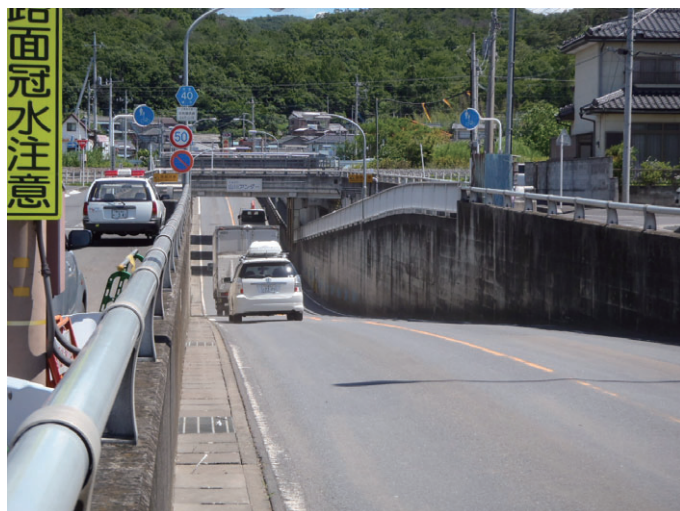
通行止め解除後の通行状況

翌日より早期復旧に向け現地作業を開始しました。本アンダーは排水ポンプによる排水方法であり、まずはアンダー内に溜まった水の強制排水を実施する必要がありました。排水にあたっては、国土交通省所有の排水ポンプ車を要請し、活用させていただきました。そして、ある程度排水できた段階から各機器類の点検を開始し、被災状況を確認しました。機械室内には、排水ポンプ制御盤以外にも自家発電機や冠水通報装置と路面冠水情報板の制御盤があり、排水ポンプ本体以外のすべての機器類が被災を受け故障している状況でした。通行止め解除に最低限必要な作業として、排水ポンプと照明設備の復旧や路面清掃に着手しました。排水ポンプの制御盤は、中古代用品が確保できたため5日後には通行止めを解除することができました。

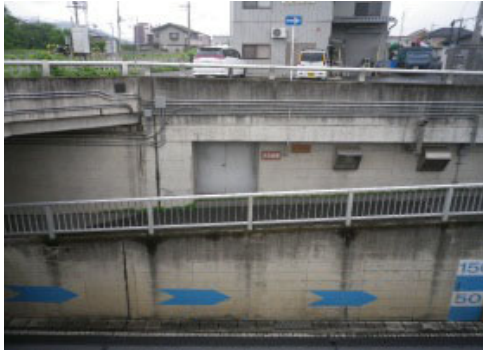
半地下構造の機械室

その後、みるみるうちに冠水が進行し機械室の高さまで水位が達し、機器類が浸水したことにより制御盤が故障し、排水ポンプが停止しました。

本県としては、再度被災防止の観点から機械室を浸水の恐れのない地上に移すこととし、現在、各種協議を含め準備を進めているところです。また、以前より進入防止、注意喚起対策として路面冠水情報板、その上に回転灯の設置をしておりましたが、今回のゲリラ豪雨時のような激しい雨の中では視認することが困難であったことから、更なる対策として回転灯の増設や進入防止のため遮断機の設置を検討しているところです。
