仁淀川町管理「大渡ダム大橋」の 修繕代行事業について

四国地方整備局 土佐国道事務所 道路保全課

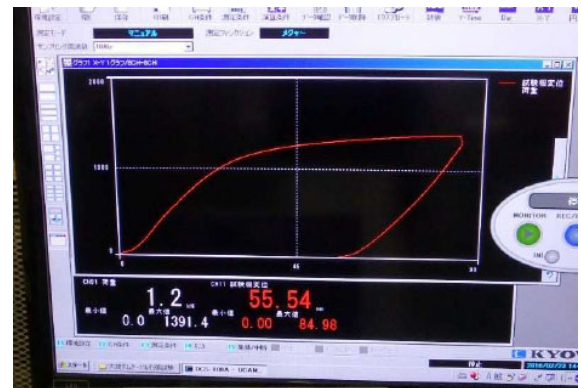
ハンガーロープについては、大半の素線の防食被覆は劣化が進行しソケット下端付近において、ほとんどのワイヤーで腐食が発生していました。

このため、耐荷性能を確認するための詳細調査として、最も腐食が進行していたハンガーロープで耐荷力調査を行いました。

調査結果は、製作保証強度以上での破断であり、必要なハンガーロープとしての耐荷力を有しており、交換の必要性は低いと確認出来たため、防食機能の回復を行いました。

ハンガーロープの補修は、腐食の進行を防ぎ防食機能の回復を図る防食テープを採用し、表面は景観も考慮に入れ塗装を行いました。

また、腐食原因はケーブルソケットからの雨水供給と推察されたため、ソケット下端に水切りを設置し原因排除に努めました。
