道路占用物件に起因する路面陥没事故への対応について

～占用物件の維持管理義務違反を認定した事例対応の紹介～

国土交通省 中部地方整備局 名古屋国道事務所

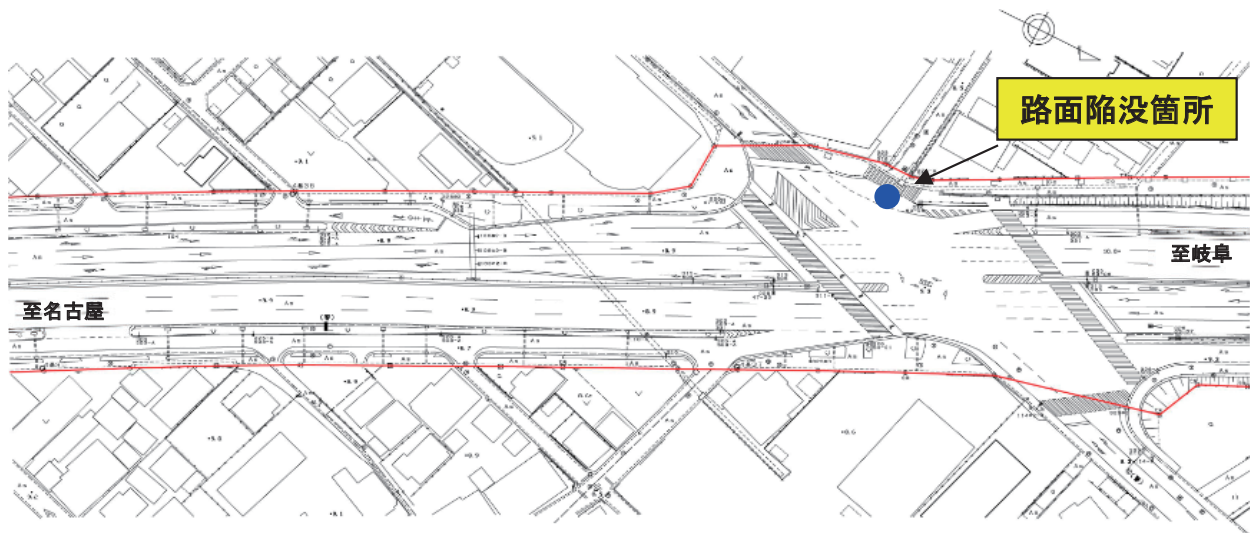
令和元年6月20日(木)午前11時58分頃、一般国道22号下り線側の交差点内導流部において、土被り約1.8mの位置に埋設されている口径700mm鋼管製の上水道管（以下「本件鋼管」という。）が腐食の影響により破損した結果、本件鋼管周辺において路床材の流出が起これるとともに、それに起因して舗装及び下層路盤と路床との間に空隙が発生したことにより、およそ10cmの路面陥没（以下「本件事故」という。）が発生しました。
