# 主要地方道京都広河原美山線（南丹市美山町芦生）における斜面崩落と道路破損の復旧工事について

京都府 建設交通部 道路管理課

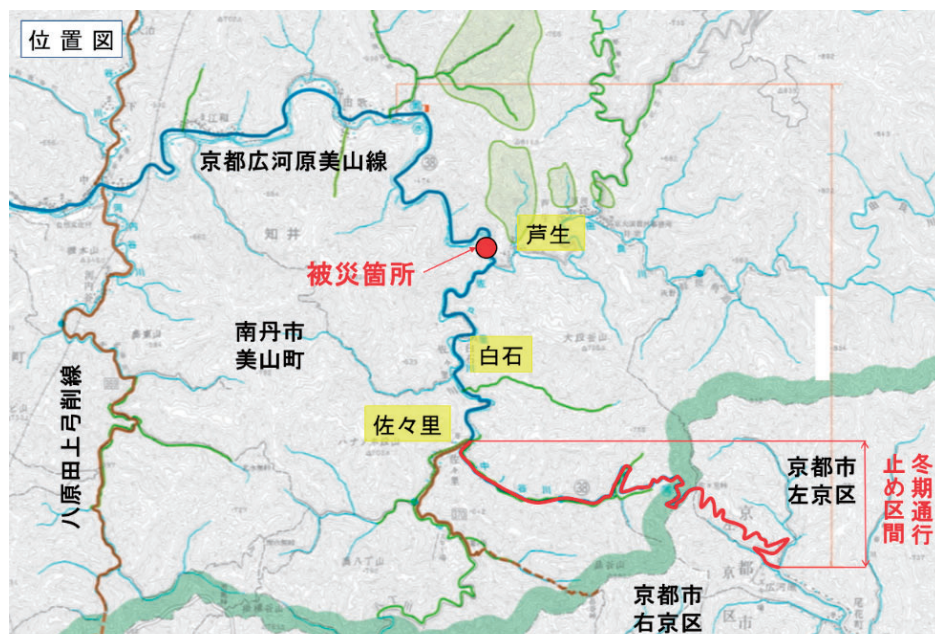
本路線において、令和4年1月18日の午前1時半頃、芦生集落の南丹市美山町側で道路上部の法面が、延長約50m、高さ約30mにわたり斜面崩落が発生し、道路の通行が寸断されました。本箇所では数日前から吹付モルタルが剥がれるなど異常が確認されており、職員が24時間体制で監視を行っている最中でした。本路線は、京都市側の佐々里峠が冬期通行止めであり、迂回路がないため、南丹市美山町芦生地区、佐々里地区、白石地区の37世帯63人で孤立状態となり、また電柱倒壊により110軒が停電しました。このため、早期の孤立状態解消と電気の復旧を目的として、佐々里峠の京都市側からの緊急除雪を実施しました。同日の午後4時には除雪を完了し、孤立状態を解消するとともに、現地に関西電力送配電（株）が高圧発電機車を配置することで、電気の臨時配給の実施を行いました。これらの早急な対応により、幸いにも孤立状態による人的被害はありませんでした。

被災箇所と孤立集落の位置関係

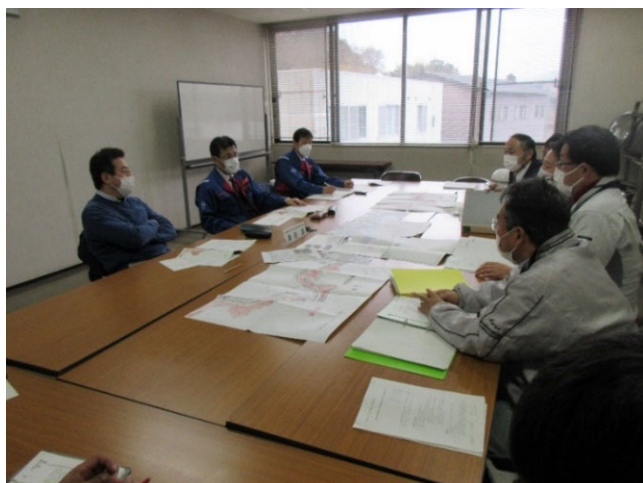
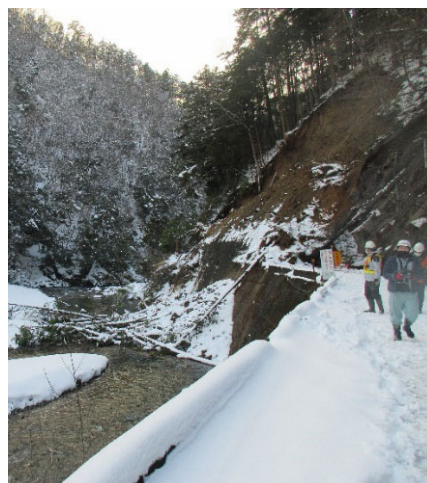
- ・積雪融雪等の繰り返しにより、経年的に連続性のあるゆるみ領域が形成されていました。
- ・1月の積雪融雪により、ゆるみ領域内に上流の沢筋から融雪水が流入するとともに、地表面から浸透水が供給されていました。
- ・ゆるみ領域内の切土法肩部に融雪水・浸透水が集中し、土粒子が飽和するとともに自重が増大し、局部的に緩みが進行した結果、表層崩壊が発生したものと推定しました。
- ・今回崩落した箇所隣の隣接箇所に小規模な地すべり地形が確認されたため、地すべり対策として、抑止工（グラウンドアンカー工）及び抑制工（枠内吹付による浸透防止工、横ボーリングによる地下水排除工）を施工する計画としました。

道路防災ドクター打ち合わせ状況
