高速道路における逆走事故とその対策について

西日本高速道路株式会社 保全サービス事業本部・保全サービス事業部 交通グループ

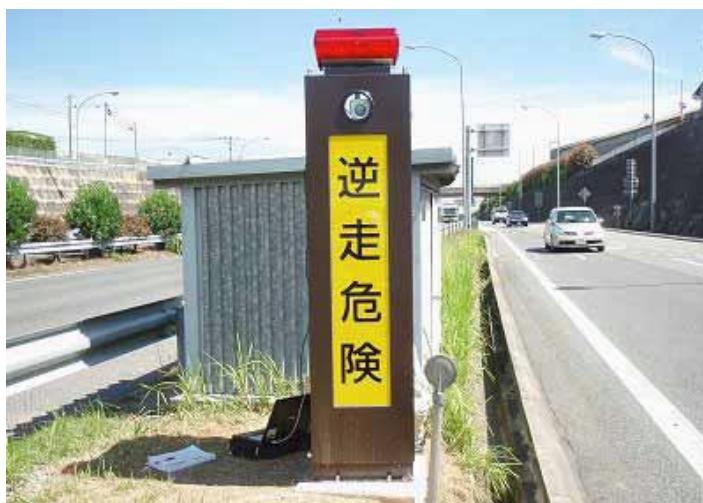
九州自動車道 吉志 PA (赤外線検知タイプ)

図-8 逆走防止装置の設置例

主な休憩施設の ON ランプや IC 出口において、逆走車両を検知した場合に表示板や回転灯を使って、逆走を警告する逆走防止装置の設置を行っている。特に平成 21 年度に重点的に整備がなされ、現在、NEXCO 西日本管内で約 440 基の設置がされている（図-8 参照）。ただし、平成 21 年度に整備した箇所（約 420 基）については平成 22 年度より運用を始めている。

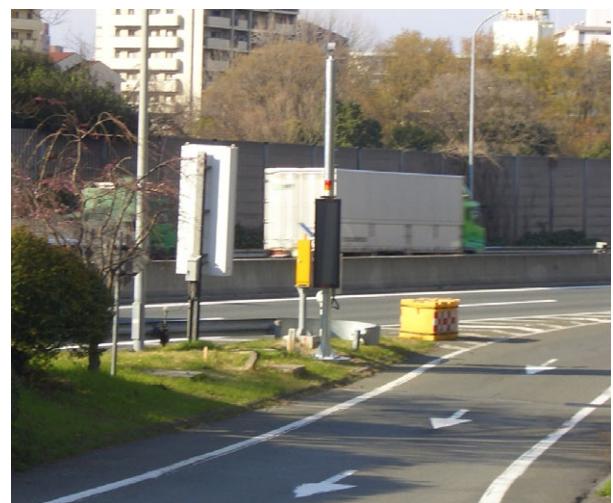
名神高速道路 吹田 SA (画像処理タイプ)
