北九州市における道路管理について

～アンダーパスの安全対策、自転車走行空間の整備、道路照明灯の維持管理～

北九州市 建設局道路維持課

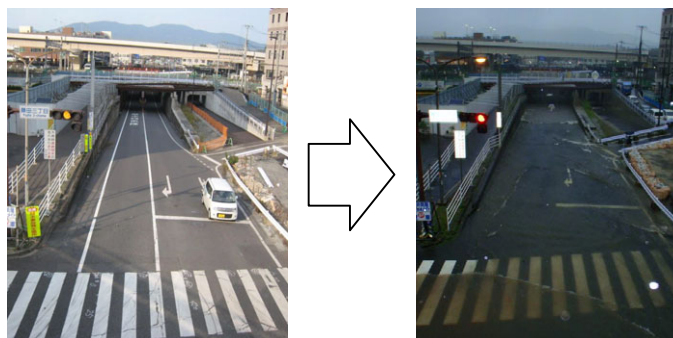
写真-1 アンダーパス（八幡西区）の冠水状況（右が冠水時）

北九州市では、アンダーパス（25 箇所）について、過去の冠水事故等を教訓に「冠水危険箇所」として重点管理を行っていましたが、平成 25 年 7 月に、局地的な大雨により 16 箇所のアンダーパスが冠水し、通行止めとなり、11 台の車両被害が発生しました。

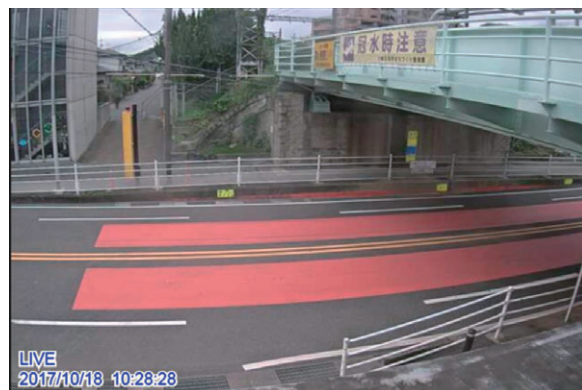
写真-3 遠隔監視状況（戸畑区 一枝アンダーパス）

また、現地の降雨状況や冠水状況を、区役所等からリアルタイムで遠隔監視し、通行止めの判断等に活用できるよう、過去の冠水履歴等からこれまでに15箇所に監視カメラを設置しました。

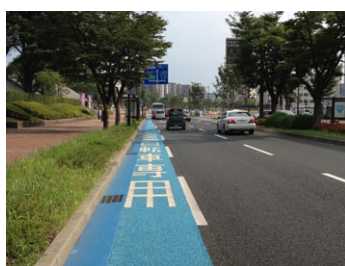
全面（1.5m）カラー舗装

また、自転車レーンを整備する際、当初は自転車専用車線の全幅にカラー舗装を施していましたが、現在は30cm幅に変更し、工事費や維持管理費の抑制を図っています。

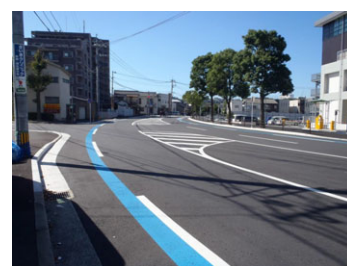
30cmのみカラー舗装

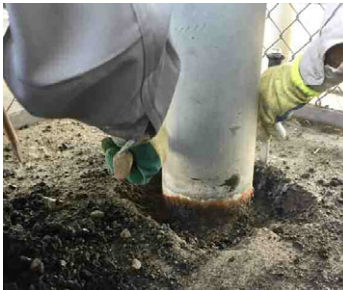
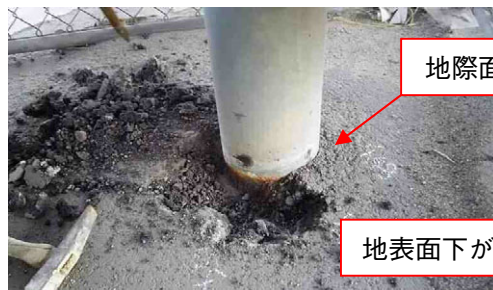
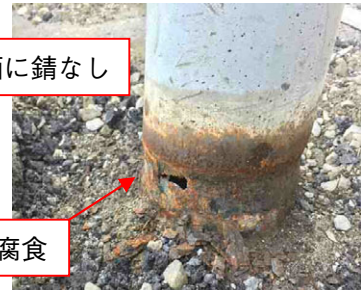
■ 詳細調査状況

平成 29 年 5 月に道路照明灯の転倒事故が発生した際、当該箇所周辺に設置された同タイプの照明灯について、地表面下 10cm 程度を掘削する詳細調査を実施したところ、地表面に錆がない照明灯において、地表面下での腐食（穴等）が確認されました。

この調査結果から、これまでの点検において「健全」と評価されている照明灯のなかにも、腐食が進行しているものが存在する恐れがあることが判明し、従来の点検方法の改善が必要となりました。
