# 福山都市圏における自転車走行空間整備の取り組み

国土交通省 中国地方整備局 福山河川国道事務所

本稿では、平成20年度から21年度に開催された懇談会での意見等を踏まえ、とりまとめを行った自転車走行空間整備計画の概要と、既に整備を始めている国道2号での自転車走行環境整備について御紹介します。

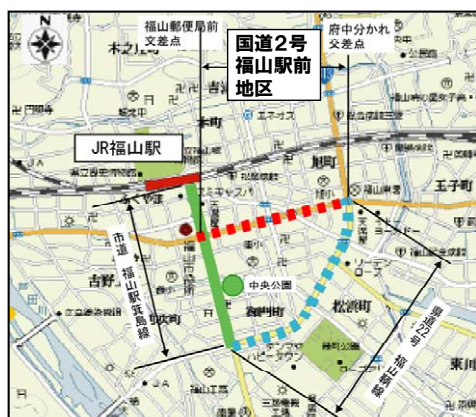
図-5 モデル地区（福山駅前地区）

今回策定した整備計画を基に、自転車通行環境整備のモデル地区に指定されている「福山駅前地区」の国道2号において、平成22年度に整備を行いました。

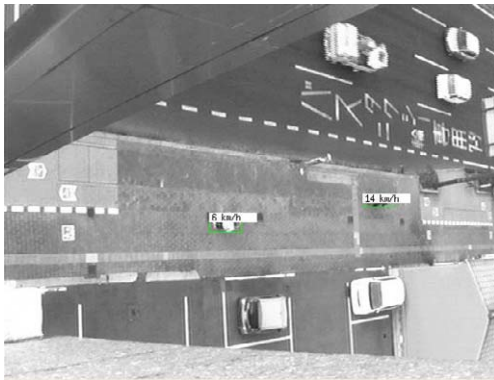
図-8 画像解析による速度計測のイメージ

快適性については、画像解析から自転車の走行速度を計測し、走行速度がどのくらい上昇したかについて、画像解析により調査を行いました。
